“9·07”彝良地震诱发次生山地灾害调查 及减灾建议

摘 要: 2012 年“9·07”彝良地震诱发大量的次生山地灾害,包括崩塌、滚石、滑坡、泥石流等。其中,崩塌、滚石不仅造成了大量人员伤亡和房屋损毁,也阻塞了救援道路,严重延缓了救援进度。且由于地震及余震多次往复作用,造成大部分山体稳定性降低,在未来几年甚至几十年,山地灾害将进入频发期,灾害链[滚石、崩塌、滑坡-泥石流-堵江(堰塞湖)-溃坝(洪水、更大规模泥石流)]表现将尤为突出。通过地震后对彝良县城洛泽河镇地震重灾区展开次生山地灾害调查,提出震区次生山地灾害的减灾建议。

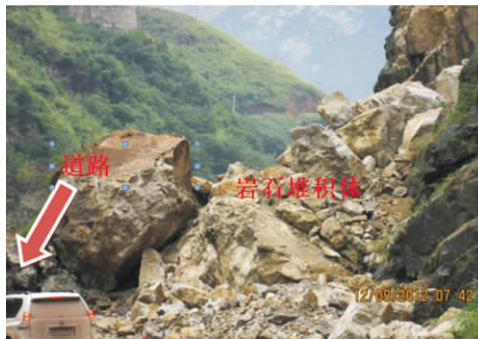
崩塌、滚石是彝良地震区最主要的次生山地灾害,也是危害最大的灾害,在已公布的 81 名遇难者中,被滚石砸中的占 80%。在震后的强余震期内,斜坡上仍然滚石不断,严重威胁行车安全,阻碍救援队伍和工程机械进入灾区,加大了救援难度,给灾区造成更为严重的危害(图 2~3)。

图2 震后诱发崩塌灾害

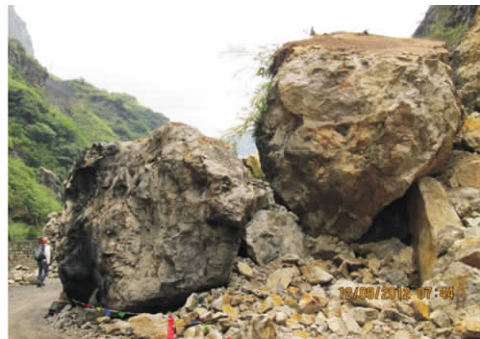
图3 巨型滚石对道路冲击

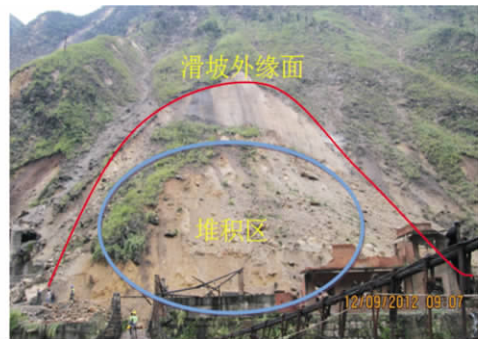
从现场调查情况看,地震引发的滑坡大多为规模较小的堆积层滑坡,但也有部分规模较大的古滑坡有复活的前兆,如遇余震或强降雨,古滑坡有复活的可能(图 4~5)。在灾后重建过程中应引起高度重视。由表 1 还可看出,彝良龙海乡镇河村油房村民小组山体滑坡发生在地震烈度为Ⅶ度区。一般认为,地震次生山地灾害多发生在Ⅶ度区内,但由此可见,对于地震烈度Ⅶ度区以下的波及区也应重视山地

图4 震后降雨诱发滑坡

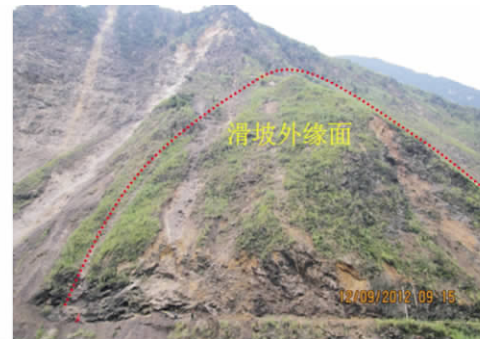
图5 古滑坡正面图

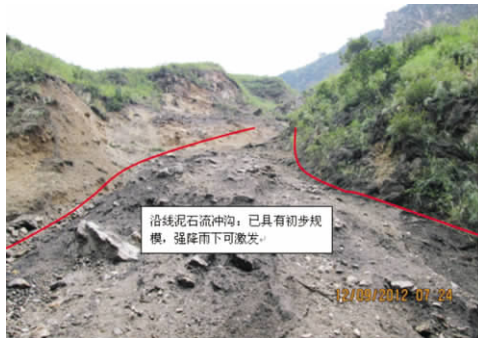
彝良地震重灾区地处高山峡谷地段,本身即为泥石流多发区,主要分布于洛泽河干流两侧及其支流小米溪、巴抓河上游左岸奎香一带(图6~7)。由于震后环境地质条件巨变,松散堆积物剧增,为泥石流的发生提供了巨量的固体物源。根据“5.12”汶川地震灾后次生山地灾害活动规律^[6-9]来看,泥石流灾害将是彝良地震区今后若干年面临的主要灾害,应当高度重视,防患于未然。

图6 初具规模的泥石流沟

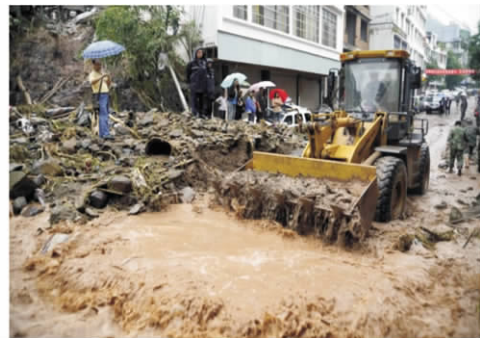
图7 泥石流对彝良县城的破坏
