# 四川康定“11·22”地震地表破裂及房屋震害特征

**摘 要:** 2014-11-22, 位于青藏高原东部的四川省康定县发生了 Ms 6.3 级地震, 为一次左旋走滑事件, 发震构造为鲜水河断裂带南东段的色拉哈断裂。对地震灾区进行的地表破裂特征调查和房屋震害调查表明: 1. 地震没有形成明显的地表破裂, 地表破裂主要表现为张性地裂缝、喷砂冒水、小型滑坡、道路边坡失稳及滚石等; 2. 烈度图长轴方向与鲜水河断裂走向一致; 3. 房屋震害具有农牧区房屋破坏普遍, 城镇房屋破坏较轻的分布特点; 4. 2014-11-25 的 Ms 5.8 级强余震, 加深了灾区破坏程度。

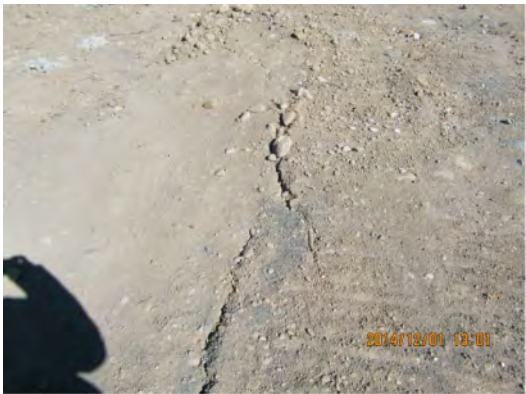
a. 塔公乡多拉一村地裂缝( 镜像: NE)

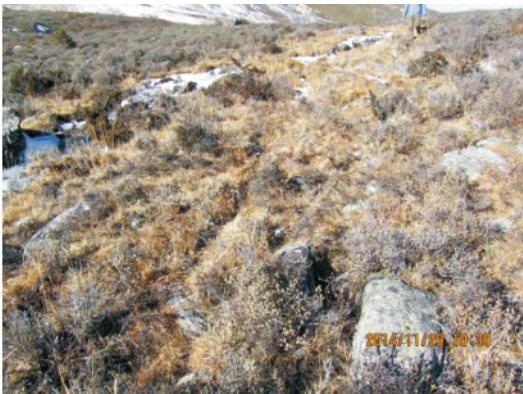
b. 康定红海子疑似地裂缝( 镜像: NW)

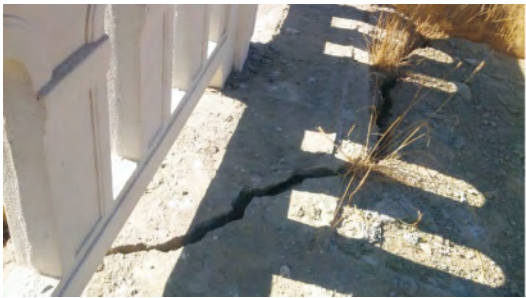
c. 塔公乡木雅祖庆学校附近地裂缝( 镜像: W)

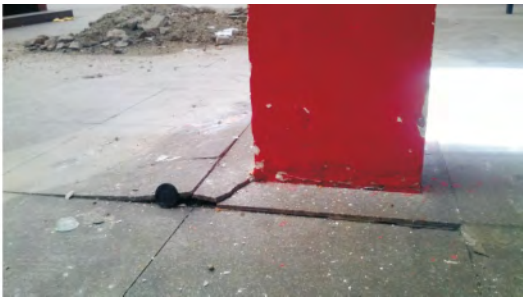
d. 木雅祖庆学校内部地面拱曲( 镜像: SE)

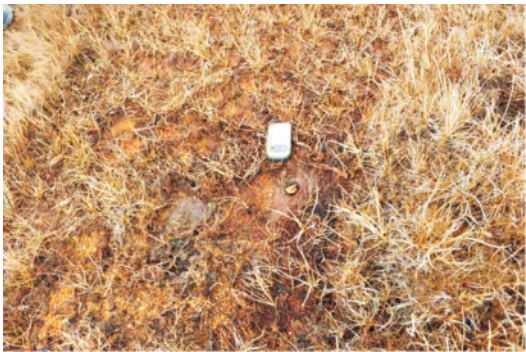
e. 喷砂冒水( N30°13'11.60"; E101°44'28.89")

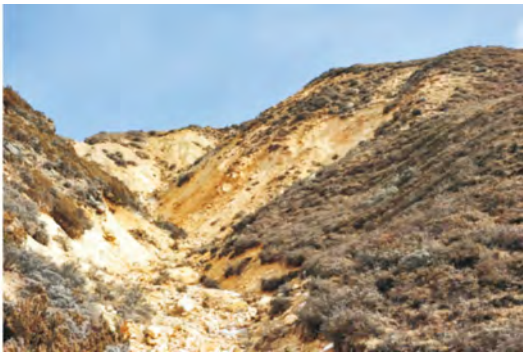
f. 小型滑坡( N30°12'59.6"; E101°44'45.20")

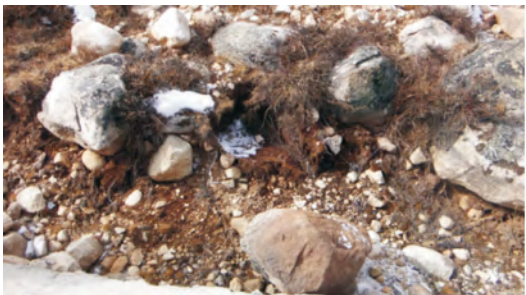
g. 边坡滚石( N 30°12'34.63"; E101°45'23.48")

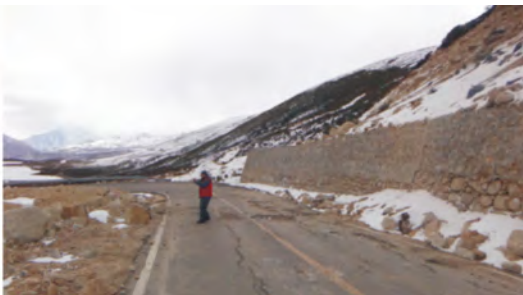
h. 边坡滚石( 30°11'15.23"; 101°46'3.25")

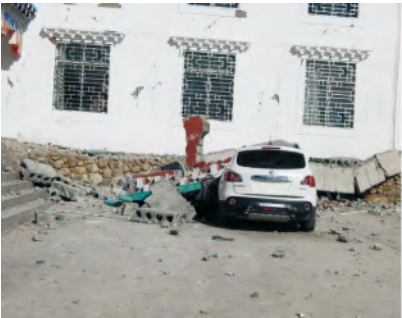
或严重破坏,墙体倾斜、变形,贯穿性开裂现象普遍;砖混结构房屋部分毁坏,少数构造柱断裂、墙体位错,部分房屋墙体 X 型裂缝贯通,多数墙体开裂明显;框架或框剪结构房屋梁柱结合部出现较大纵向、横向裂缝,填充墙裂缝较大。Ⅶ度区:房屋破坏较为严重,石木结构房屋个别墙倒,部分墙体局部倒塌,多数墙体开裂;砖混结构房屋个别墙体开裂严重,少数墙体开裂明显;框架或框剪结构房屋个别梁柱出现细微裂缝,填充墙开裂明显。Ⅵ度区:石木结构少数房屋墙体开裂严重,多数轻微裂缝;砖混结构房屋,极个别墙体出现贯通裂缝,部分墙体出现裂纹;

a. 塔公镇木雅祖庆学校框架结构墙体垮塌(Ⅶ度区)

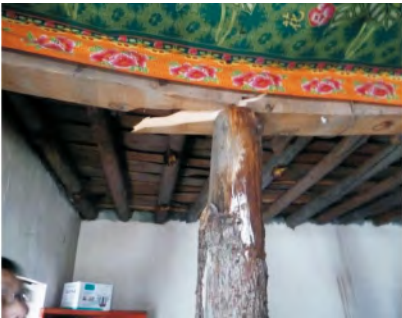
b. 塔公镇夏马龙村民房横梁断裂(Ⅶ度区)

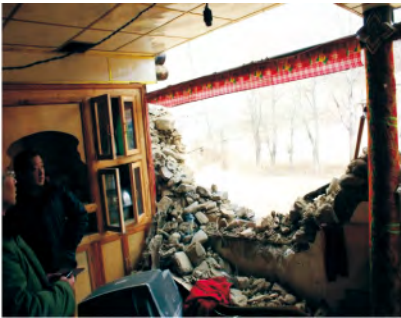
总体来说,房屋震害具有农牧区房屋破坏普遍,城镇房屋破坏较轻的分布特点。灾区的农村几乎全为藏式的石木结构房屋,1~3 层不等,石墙承重,部分木柱承重,农房墙体大多由块石砌成,灰浆粘结,抗震能力较差。所以在这次地震中普遍出现墙体开裂,墙体外闪出现拉裂现象,局部出现垮塌;而灾区内的城镇主要分布在康定县炉城镇、新都桥镇、磨西镇、姑咱镇和八美镇,其中康定县城炉城镇位于本次地震的Ⅶ度区,新都桥镇、磨西镇、姑咱镇和八美镇

d. 协德乡中谷村石木结构民房女儿墙垮塌(Ⅶ度区)

2. 应当对灾区抗震性能较差的石木结构房屋进行安全排查,建议在恢复重建或改建房屋时帮助村民设计适合于当地特点的既经济又具有较强抗震能力的房屋结构,有效提升农牧区抗御地震灾害的能力。

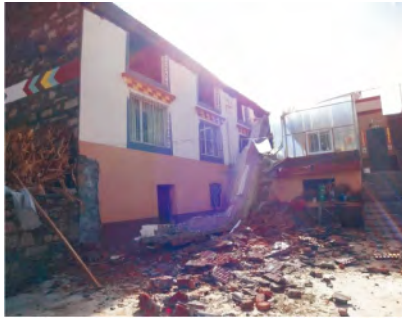
c. 八美镇石木结构民房墙体垮塌(Ⅶ度区)

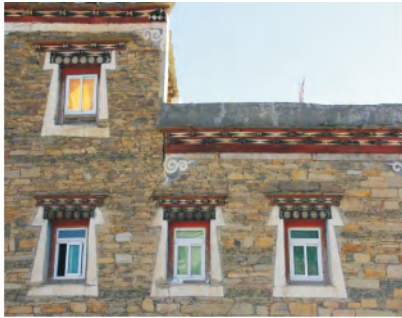
e. 康定县新都桥镇东俄洛村石木结构民房外墙开裂(Ⅵ度区)

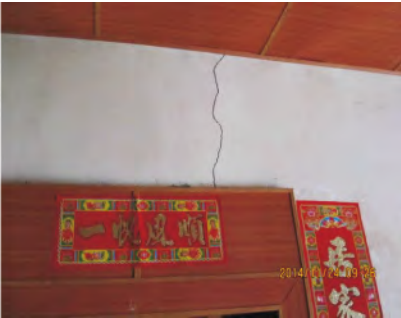
f. 磨西镇榆林村石木结构民房墙体开裂(Ⅵ度区)
