河北省宽城县某滑坡特征与稳定性评价

摘要: 位于河北省宽城县某拟建铁路将穿越一老滑坡体, 体积约 $77 \times 10^4 \text{ m}^3$, 并在滑坡前缘以路堑方式穿过, 因开挖施工导致老滑坡复活。在现场地质调查基础上, 阐明了滑坡所在的地质环境条件和发育特征, 系统分析了老滑坡的形成原因和复活机理, 即老滑坡是受附近断层影响, 岩体完整性较差, 而前缘河流冲刷和回淤旁蚀降低了边坡的整体稳定性, 在暴雨或地震诱发下形成, 而修建铁路的路堑开挖则是导致前缘抗滑段失效而复活的主要原因。在现场试验和室内试验成果基础上, 分别对沿现滑面和古滑面在不同工况下的稳定性进行计算, 并系统分析了铁路路堑边坡开挖对滑坡稳定性的影响程度, 并对滑坡治理提出了措施建议。

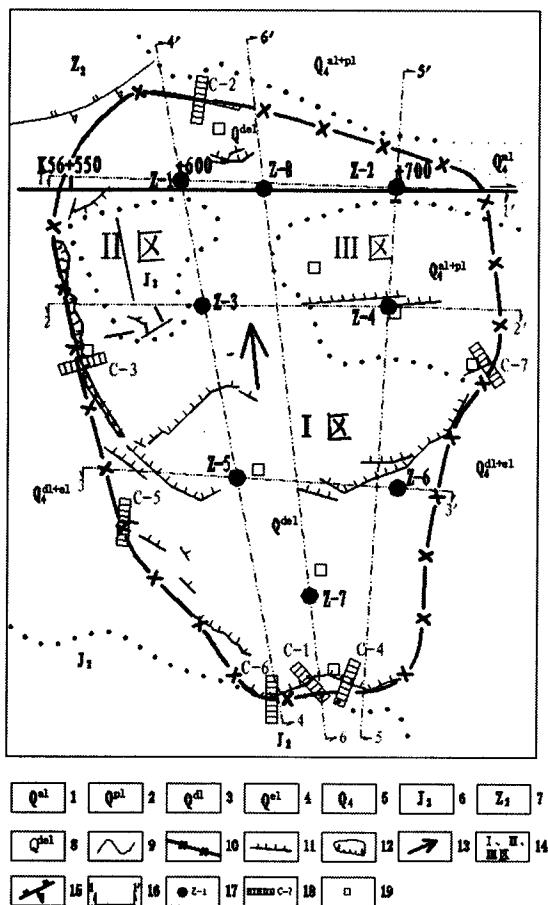
图 1 滑坡工程地质平面图

勘探揭露显示, 古滑坡堆积体(Q^{dei})最厚处达 34.6 m, 以粗细角砾土、碎石土为主; 滑坡体靠右前方部位覆盖较厚的第四系冲洪积(Q_4^{al+pl})黏性土, 揭示最大厚度 21.0 m; 滑坡体靠左前方部位为未完全解体的侏罗系中统安山岩(见图 1、图 2)。

Fig. 1 Engineering geological plan of landslide

1—冲积层;2—洪积层;3—坡积层;4—残积层;5—第四系全新统;
6—侏罗系中统;7—震旦系中统;8—古滑坡堆积体;9—地层分界线;
10—滑坡边界;11—主要裂缝;12—剪出口;13—主滑方向;14—根据
地貌形态和物质组成对滑坡体分区;15—逆断层产状;16—剖面线及
编号;17—钻孔及编号;18—探槽及编号;19—现场重力试验

剪出口位于铁路左侧路基边坡中部,可见泥土外鼓和渗水现象,局部可见醉汉林;前缘开挖的路基面可见鼓胀现象,鼓起高度达1.0 m;拉张裂缝最宽处达1.8 m,错台高度最大为1.3 m;滑坡左侧剪切裂缝密集带宽度达3.3 m,错台高度最大为1.4 m;滑坡后缘位于线路右侧230 m处的山坡上,后缘产生的错台裂缝最大宽度和最大高度为0.4 m。根据滑坡地貌形态和物质组成、变形差异,可将滑坡分为三个区域,I区为分布在滑坡中后部的碎石土、粗细角砾土区域,属古滑坡滑动过程中解体完全部分;II区为分布在滑坡左前部的安山岩块石堆积体区域,属古滑坡滑动过程中解体不强烈部分,局部仍保持原岩结构;III区为分布在滑坡右前部的冲洪积黏性土区域,为古滑坡滑走后在凹槽部位沉积形成(见图1、图6)。

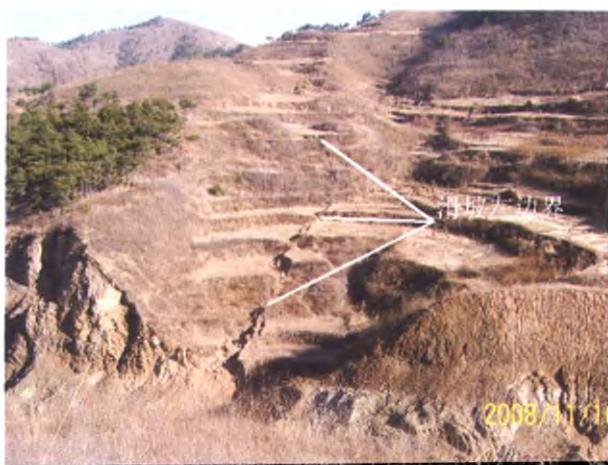
图3 滑坡左边界裂缝已贯通

因滑坡前缘铁路路堑开挖, 导致复活后的滑坡周界已基本封闭成环(见图 3), 剪出口、拉张裂缝、剪切裂缝、滑坡后缘等滑坡特征明显^[2]。现场对滑坡主要裂缝(后缘拉裂缝、两侧剪切裂缝)走向、延伸长度、张开宽度等进行了实测, 并进行了统计(图 4)。

Fig. 3 Left through cracks of landslide

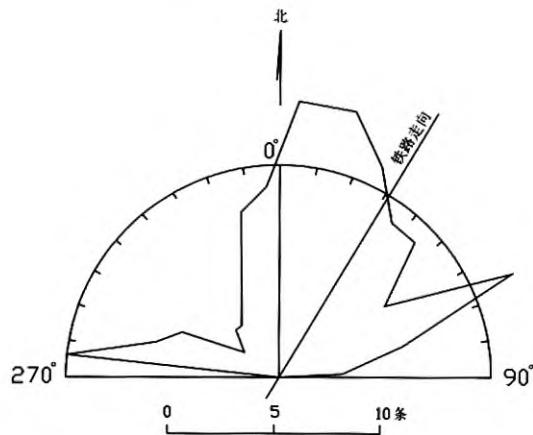
图4 滑坡体裂缝分布走向玫瑰花图

Fig. 4 Rose diagram for crack distribution strikes of landslide

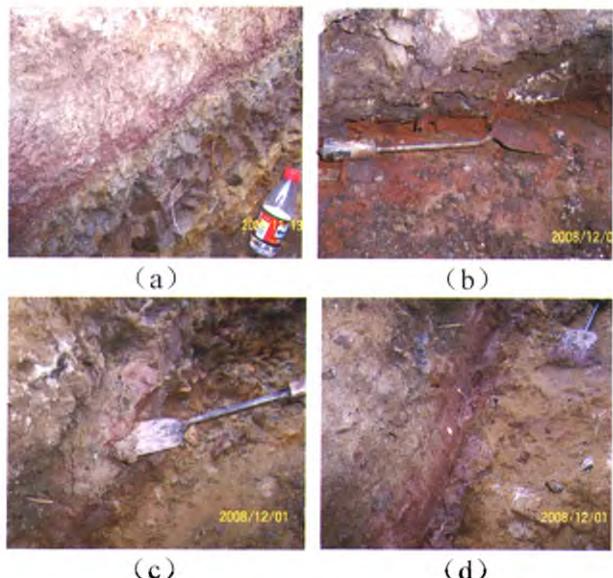
图5 探槽揭示滑带土特征

因属于老滑坡复活,故滑动面(带)在大部分勘探点均有揭示,局部可见擦滑痕迹,尤以探槽揭示的滑带土迹象更为明显(图5)。新近滑带土为软塑状黏性土或粗、细角砾土,主要呈红褐色,厚度5~130 cm,前缘厚度大。古滑面位于基覆界面附近,滑带土物质成分为粗、细角砾土。勘探揭露新近滑带土与古滑面基本重合,或在古滑面上方一定部位^[3]。

Fig. 5 Trench reveals slide soil characteristics

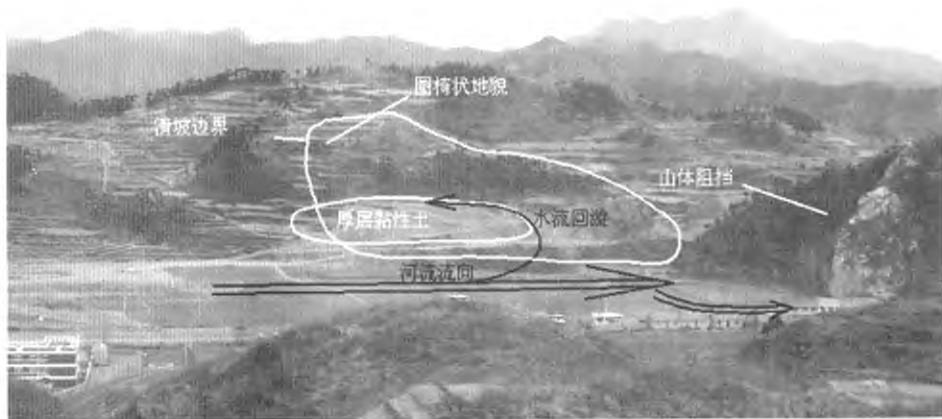
图6 古滑坡形成机理示意图

野外调查显示,该古滑坡的形成是内、外因素共同作用的结果^[4]。内因上,滑坡处在断裂带附近,岩体破碎;断层两侧岩层有绿泥石化、碳酸盐化、高岭土化等蚀变现象,岩石强度较低。外因上,一是滑坡前缘河流冲刷,尤其是河水受山体阻挡,产生水流回漩,环流旁蚀加强了对岸坡的淘蚀作用(图6),大大降低了边坡的整体稳定性;二是暴雨的进一步诱发。从成因机制上看,应属牵引式滑坡。

根据古滑坡现状结构特点,显示当初古滑坡形成时不同部位的滑坡体解体程度并不相同,左前部滑体原岩结构保持相对较好,解体不完全;右前部滑体下滑解体强烈,大部分滑入河流中,并可能造成部分堵江,在缓慢的水动力环境中逐渐沉积了勘探所揭示的厚层黏性土。

Fig. 6 Schematic diagram for formation mechanism of ancient landslide

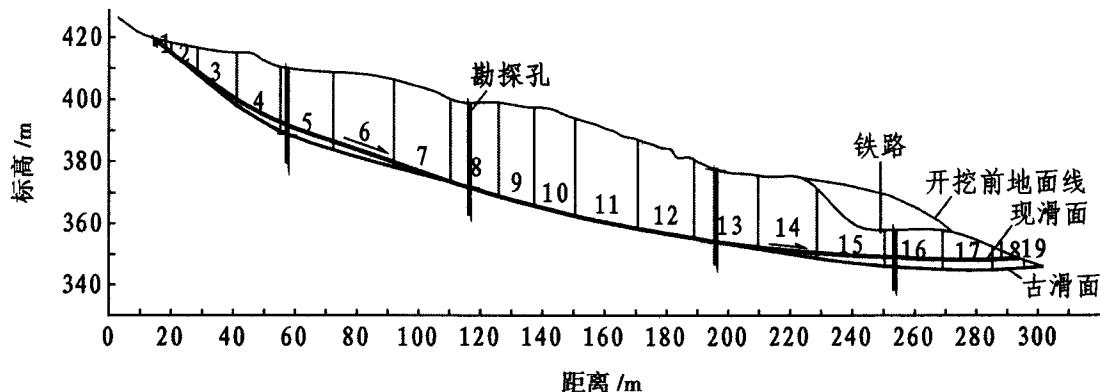
图7 滑坡稳定性计算4-4'剖面图

稳定性计算采用极限平衡理论的折线形滑动面的传递系数法^[9-11](图7)。本次选定4种计算工况(表2),各种工况均考虑动、静水压力的影响。其中,工况3(持续降雨)为设计工况,工况4(持续降雨+地震)为校核工况。列车震动影响按6度地震等效荷载考虑。该滑坡危害对象等级为一级^[9],选定滑坡剩余推力计算安全系数 $K=1.20$ 。

计算结果显示,按复活后的新(现)滑面计算,滑动后的现阶段,天然状态下滑坡整体仍处于极限平衡状态前的缓慢蠕滑状态,与定性分析和野外调查结果相吻合;地震或持续降雨工况下,滑坡稳定性进一步降低,处于不稳定状态;在持续降雨和地震同时存在的极端工况下,稳定性系数最低,在0.880~0.919间,滑坡稳定性很差。

Fig. 2 Schematic diagram of calculation cross-section 4-4' of landslide

应根据滑坡地质特征、滑体推力及影响滑坡稳定性因素,并结合周围工程建设情况,选择技术可行、经济合理、不留后患的根治方案。可在滑坡前缘、线路右侧适当位置布设抗滑桩阻挡滑坡下滑;在桩间设挡土板或挡土墙,防止桩间土挤出。为减小抗滑桩工程量,可对滑坡中上部主滑段土体先行削方减载,之后再布设抗滑桩。结合坡面防护建立完善的排水体系。施工期间应对滑坡进行观测,及时了解滑坡变形发展趋势和施工对滑坡的影响,保证施工安全。治理工程应合理布置,并能保护环境、美化环境。
