四川省茂县叠溪镇新磨村特大滑坡应急科学调查

On the Survey of Giant Landslide at Xinmo Village of Diexi Town , Maoxian Country , Sichuan Province , China

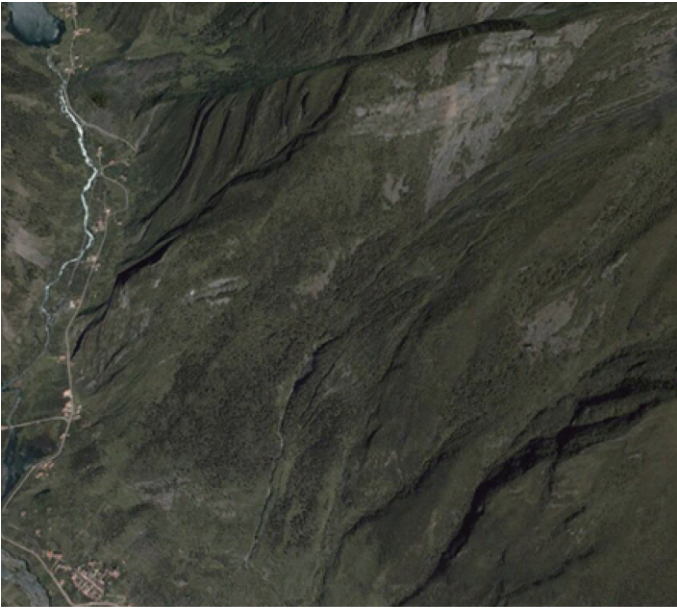
图 3 滑动前影像

Fig. 3 Image taken before landslide

2017 年 6 月 24 日 5 点 39 分, 四川省阿坝州茂县组富贵山山体突发高位顺层岩质滑坡, 滑坡前缘中心点坐标为 103°39′03.4″E、32°04′09.4″N(图 1), 处于岷江一级支流松坪沟左岸, 山体坡顶高程约 3400 m, 坡脚高程约 2200 m。原始斜坡上陡下缓, 上段为基岩坡体, 物源区坡度高达 50°, 下段为老滑坡堆积体坡度较缓(图 2)。山体顶部(物源区)约 283 万 m³ 的震裂山体突然滑动, 高速撞击下方坡体, 并沿程铲刮坡积块石土层(侵蚀区)后规模达到 630 多万 m³, 碎裂解体并转化为碎屑流, 运动至坡体下部老滑坡堆积体后, 形成扩散型碎屑流。一部分滑坡体直接推挤中部滑体向前滑动, 其余部分则向左右两侧抛洒堆积, 滑坡体直接摧毁新磨村, 并堵塞松坪沟形成长达 2 km 的堰塞坝体(滑坡前后的影像见图 3、图 4)。在滑坡高速滑动过程中, 在相对封闭的地形条件形成冲击气浪, 在松坪沟右岸清晰

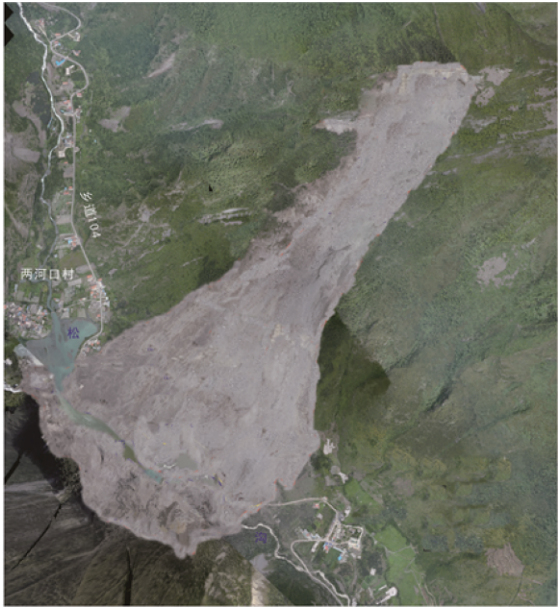
图 4 滑动后影像

Fig. 4 Image taken after landslide

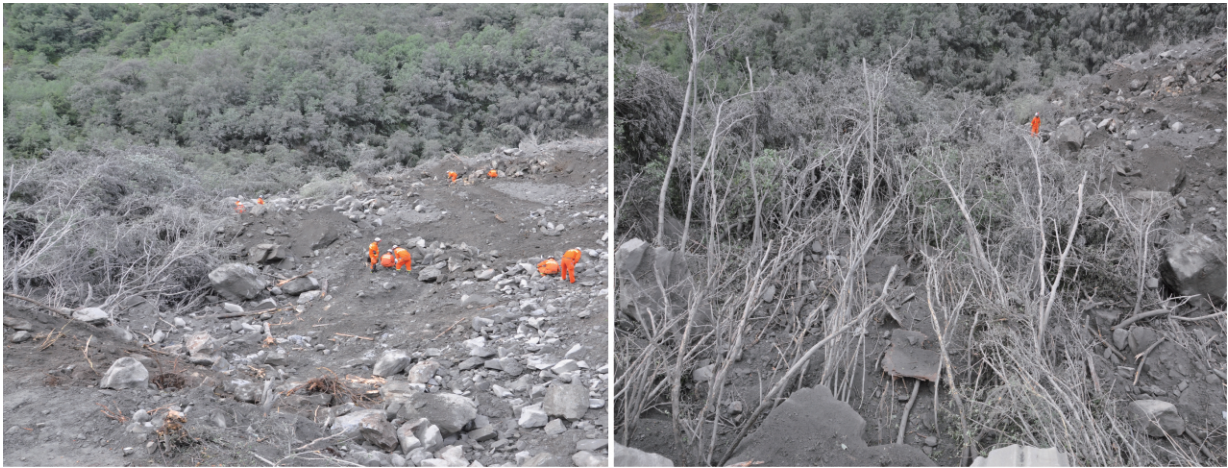
图5 倾覆的灌木

可见高度超过 100 米的溅泥, 堆积区东侧可见倾覆向外侧的灌木(图 5)。据现场调查测量*, 滑坡堆积体平均长约 800 m, 平均宽 900 m, 平均厚度约 10 m, 滑坡体破碎解体扩容后规模约 720 万 m³(滑坡堆积体厚度见图 6)。本次高位岩质滑坡共导致 103 家房屋被毁, 10 人死亡, 3 人受伤, 73 失踪, 造成巨大的人民生命财产损失。

Fig. 5 Overturned shrubs
