长江上游安宁河流域 主要生态环境地质问题及其效应

摘 要:通过对安宁河流域生态环境地质现状全面深入地调查, 结合大量前人资料和多时段的遥感解译成果综合研究, 作者从区域稳定性问题、水土流失、泥石流、滑坡、水土污染、矿山开采、重大工程活动等方面系统全面地分析了安宁河流域存在的主要生态环境地质问题, 并分析探讨了其产生的生态环境效应, 阐明了地质环境条件对生态环境的影响和控制作用。为安宁河流域的生态地质环境合理开发与保护, 以及流域经济可持续发展规划提供了科学依据。研究成果表明: 安宁河并不安宁, 流域新近构造活动强烈, 泥石流、崩塌、滑坡、水土流失等多种外动力地质现象极为发育, 不合理人类工程活动导致的生态环境地质问题也表现得十分突出, 加强流域生态地质环境保护和恢复刻不容缓。

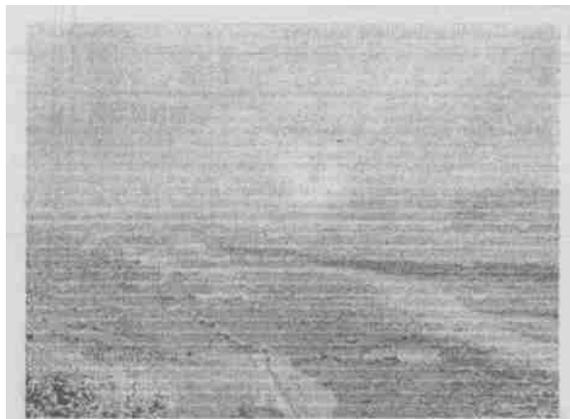
照片 1 西昌漫水湾镇水岭沟泥石流
Photo. 1 Shuilinggou debris flow in Xichang

安宁河流域地质灾害猖獗,给国民经济造成严重损失。发育的泥石流、滑坡等动力地质现象年年致灾,以泥石流危害最严重,^[4]中断铁路运行(表 2)、堵断公路交通(照片 1),掩埋农田,荒化良田熟土,威胁人民生命财产,危害城镇、厂矿的建设^[5](照片 2)。

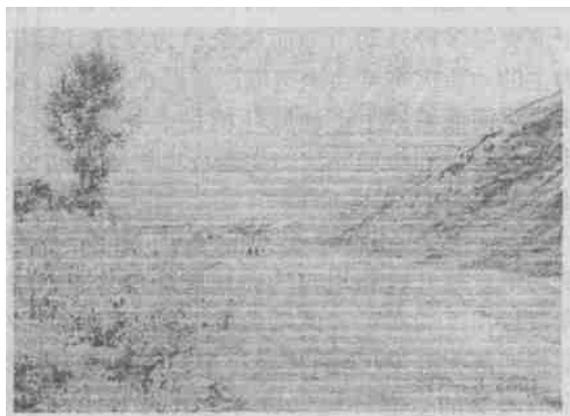
照片 3 泸沽铁矿盐井沟泥石流区
Photo. 3 Yanjinggou debris flow in Lugu diggings

矿山开采引发的地质灾害问题主要有泥石流、滑坡及不稳定边坡、矿坑涌水问题等。矿山泥石流主要由于不合理开挖、矿渣堆放不当加上持续暴雨作用引起。^[2]如较典型的矿渣泥石流——泸沽铁矿盐井沟泥石流^[3](照片 3)。
