5°12汶川地震青川县木鱼镇滑坡坝稳定性分析

摘要: 滑坡坝及其形成的堰塞湖是山区常见的一种地质灾害, 在强地震发生时, 滑坡坝形成的堰塞湖的数量多, 规模大。汶川 5°12地震发生时, 就形成了多个堰塞湖, 这些滑坡坝一旦发生溃坝, 将会对下游灾民和抢险人员生命安全构成很大的威胁。文中对汶川大地震发生期间木鱼镇滑坡坝进行研究。通过地质分析和计算表明, 这个滑坡坝在发生和强降雨和地震期间是稳定的, 不会对下游构成威胁, 因此, 可以不对此滑坡坝采取防治措施。此研究结果已在实践中证明是正确的, 其研究方法可以为类似工作提供参考。

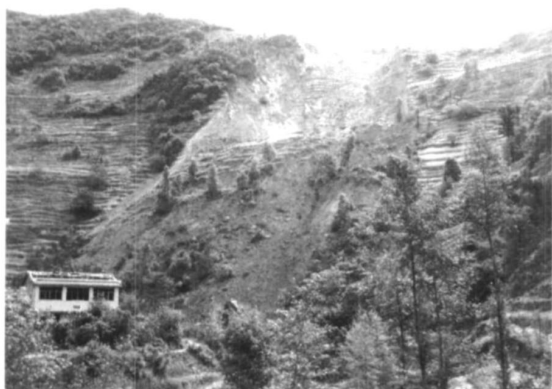
木鱼镇滑坡坝是由于河左侧的滑坡在地震时形成, 滑坡平面上呈一长条形, 剖面形态呈现前缓后陡的形态, 长约 80 m 宽 30 m 滑坡厚 20 m 滑坡的方量约为 $4 \times 10^4 \text{ m}^3$ 左右, 滑坡主滑方向 NE32°, 在滑坡上形成一个平台, 面积约 60 m² (图 1), 滑坡前端在堵江后, 前缘造成河右岸村民家房屋垮塌, 3 人遇难 (图 2)。该滑坡坝基岩成份为片岩, 岩性较差, 风化强烈, 滑坡主要是其全强风化层在地震作用下发生滑动。

图 1 滑坡形态
Fig. 1 landslide shape

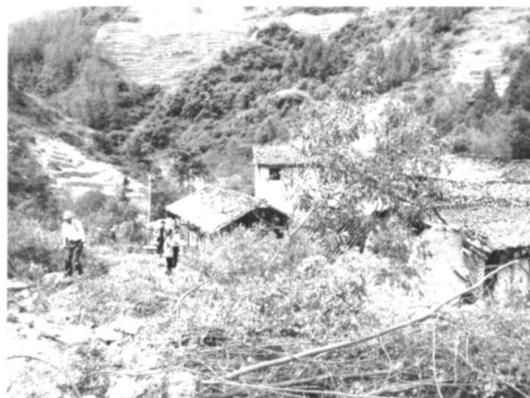
图 2 滑坡造成房屋破坏情况
Fig. 2 landslide caused damage to housing

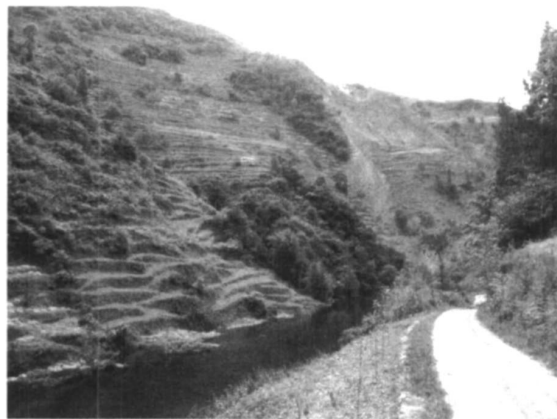
现场调查时,滑坡坝的水量约为 $8 \times 10^4 \text{ m}^3$, 呈现一沟谷形水面形态 (图 4), 延伸方向近南北向, 长约 700 m 平均宽约 15 m 平均水深约 12 m 滑坡坝水量贮水量还在增加。

图 4 调查期间堰塞湖水面情况
Fig. 4 the lakes led by landslide situation during the investigation
