“5.12”汶川地震次生山地灾害的分布与特点

Distribution and Characteristics of Mountain Hazards Induced by the Earthquake of May 12 in Wenchuan, China

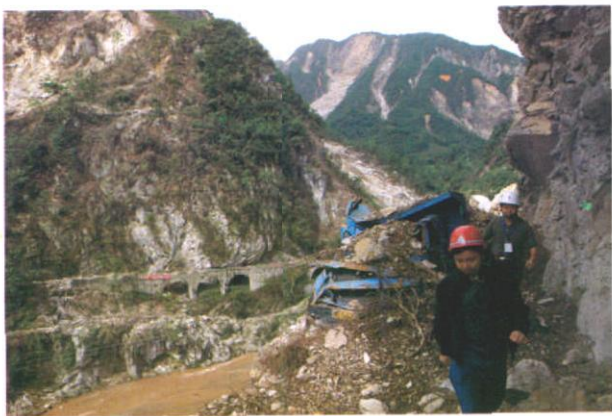
图 1 安县睢水至高川公路“老虎嘴”段被山地灾害毁坏

Fig 1 Road from Jushui to Gaochuan of An County has been destroyed by the mountain hazards

崩塌、滑坡、滚石等次生山地灾害造成了大量人员伤亡和财产损失。青川县位于龙门山北段,据报道^[3],该县石坝乡青龙、八一、五一和中心 4个村的大部分地方被 8个地震滑坡掩埋,800余名群众被深埋在滑坡下。据作者在安县山区调查,晓坝镇五福村处于龙门山南段茶坪山东南坡,在“5.12”地震发生时死亡 9人,其中 6人是因崩塌、滚石而亡,即该村因次生山地灾害死亡的人数占到“5.12”地震死亡人数的 2/3。“5.12”地震以后,处于茶坪山深山区茶坪镇双电村的受灾群众,在自发向山外转移的过程中,有 8人(其中 4名儿童)死于崩塌(滚石);睢水镇至高川镇公路的“老虎嘴”段,在“5.12”地震时发生的崩塌、滚石与滑坡,仅规模较大的就有 34处,方量约 $800 \times 10^4 \text{ m}^3$,砸毁、淤埋汽车近百辆(包括三辆客运班车),造成 150余人伤亡(照片 1),并

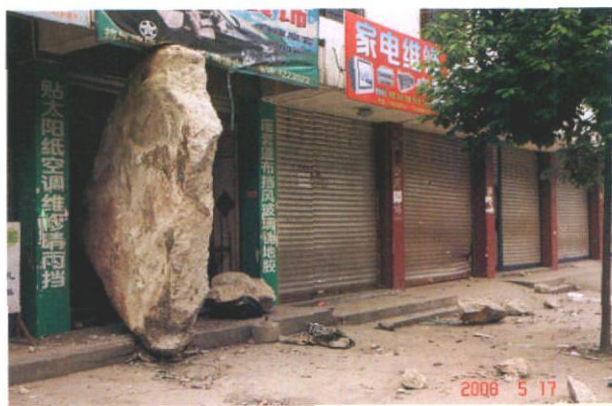
图 2 安县安昌镇滚石致死 4人

Fig 2 Anchang Town of An County lethal 4 person of rock falls

形成 3个堰塞湖;“5.12”地震时,安昌镇一块巨石由山坡落下,横过四川省 S105线公路,致死 4人(照片 2)。次生山地灾害的严重性,由此可见一斑。
