# 贵州关岭“6.28”特大滑坡特征和成因

**摘要:** 贵州关岭 2010-06-28 特大滑坡 (简称“6.28”特大滑坡) 造成 99 人死亡, 其形成受到当地气候条件、地质条件和地貌等因素影响, 发生机制和滑动具有一定的独特性。通过对滑坡的形成条件、发育特点和成因分析, 揭示了此次滑坡的形成特征。研究表明: 降雨是此次滑坡的诱发因素; 滑坡具有分块滑动的特点, 即坡积层和基岩先后发生滑坡; 滑坡堆积体具有明显的“二元结构”特征, 即滑坡堆积体前缘以及中下部为碎石土堆积, 而上部为碎块石堆积, 与一般滑坡堆积不同, 是坡积层与基岩先后发生分块滑动的典型证据。研究成果对认识和研究此类滑坡具有重要的科学意义, 也可为今后指导防灾和减灾提供参考。

# Guizhou Guanling Landslide Formation Mechanism and Its Characteristics

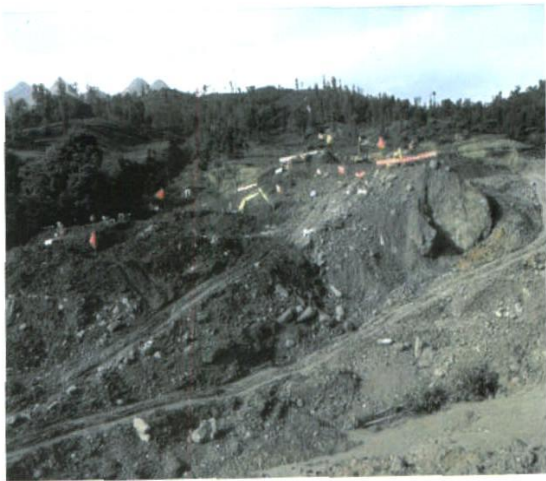
图 4 滑坡前缘碎石土夹块石堆积

关岭滑坡形成的斜坡岩性具有明显的“二元结构”, 整个滑坡前缘堆积物为碎石土, 而滑坡体上部堆积物大多为碎块石堆积的特征 (图 4 和图 5)。这种堆积的特征, 与常规情况下大颗粒或大块径运动距离最远、通常堆积于滑体前缘刚好相反, 证明了坡积层与基岩先后分块滑动, 滑坡发生过程如图 6 所示。

Fig.4 Deposition of gravel soil and block stone in the front part of landslide

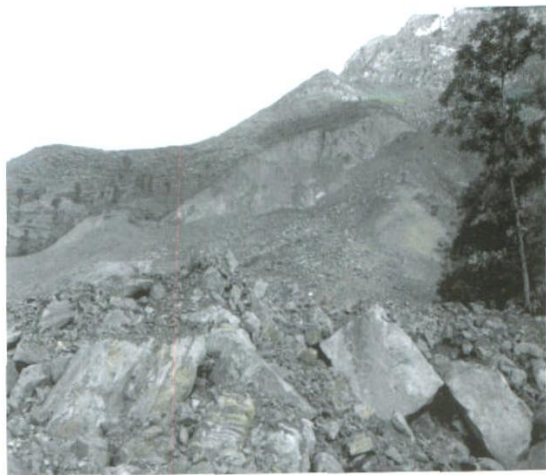
图 5 滑坡中上部碎块石堆积

Fig.5 Accumulation of block stone in the middle and upper of landslide
