台湾“莫拉克”台风诱发山地灾害成因与启示

摘要: 2009-07“莫拉克”台风在台湾岛内滞留大于40h, 受中央山脉地形以及西南季风的影响, 形成“北部风强, 南部雨大”的局面。本次降雨为台湾历年之冠, 24h降雨量1825mm, 48h雨量2467mm, 逼近世界降雨极值。全台湾计有31个雨量站过程降雨量超过1000mm, 23个雨量站超过1500mm, 15个雨量站超过2000mm, 南部部分区域甚至出现6~10日累积降雨量超过其年降雨量情形。最大总雨量位于阿里山, 2009-08-06~10累计雨量达2884mm。长时间持续强降雨, 造成了大量的泥石流、堰塞湖、崩塌、滑坡、山洪等山地灾害。大量的崩塌、滑坡阻塞河道, 形成了16处堰塞湖。这些灾害淤埋村镇, 毁坏道路、桥梁、堤防、建筑、输电和通讯设施。由于道路交通受损, 电力、通讯信号中断, 使得许多村庄与外部隔绝, 成为孤岛, 救援设施与救援物资无法到达灾区, 延缓救援进度。受灾较重的乡镇有高雄县甲仙乡、桃源乡、六龟乡、那玛夏乡、杉林乡, 南投县鹿谷乡、信义乡、国姓乡, 嘉义县阿里山乡、梅山乡、中埔乡, 屏东县高树乡、三地门乡、春日乡, 台南县南化乡, 台东县金峰乡等。截至2009-08, 造成全台共619人死亡、肢体74件、76人失踪, 其中小林村和新开部落被完全毁灭。台风暴雨、陡峭地形和丰富的松散固体物质等自然因素决定了山地灾害形成的基本因素, 高强度长历时的暴雨是直接激发因素, 坡地过度开发、道路建设、河道不合理利用等人为因素则加剧了灾情。莫拉克台风暴雨灾害对人们的启示是合理确定开发度, 科学利用土地资源; 确保山区溪流行洪空间, 把防洪需求作为河谷地开发的限制条件; 注意环境保育, 尽量减少工程建设对斜坡的扰动; 提高山地灾害预警标准, 建立巨灾监测预警机制; 进行灾害风险分析与管理, 开展有机结合资源利用与减灾防灾的流域理性开发。

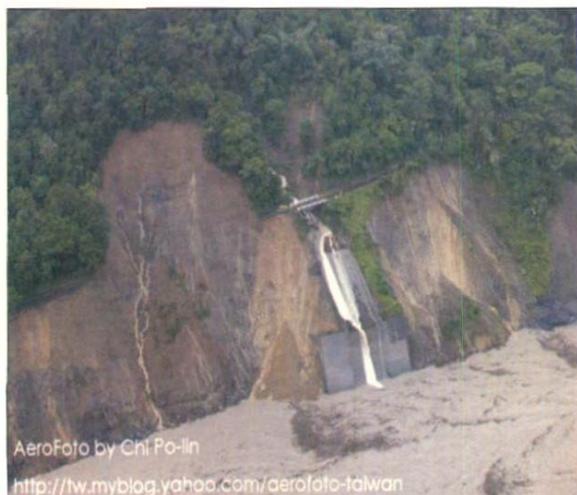
照片1 群发性滑坡崩塌沿道路发育。这是通往高雄县六龟乡的台27公路路基被沿线的滑坡群毁坏的情形。(齐柏林摄)

Photo.1 The group-occurring landslides destroyed roadbeds of Taiwan No. 27 highway, which cut off the traffic to Liugui Township, Gaoxiong County. (Photo by Chi Polin)

台湾“9.21”集集地震,造成山体松动,斜坡稳定性降低,形成大量的地表裂缝。在强降雨条件下,极易诱发崩塌、滑坡或使老滑坡复活。“莫拉克”台风暴雨激发了大量的滑坡和崩塌,滑坡和崩塌的发生表现为群发性,多沿道路分布。例如,位于高雄县境内的南横公路和台 27 公路被滑坡和崩塌损毁严重,道路路基被掏空,大型滑坡阻断交通,完全阻断甲仙乡、桃源乡与外界联系。照片 1 是通往高雄县六龟乡的台 27 公路路基被沿线的滑坡群毁坏的情形,照片 2 为桃源乡附近南横公路损毁情况。

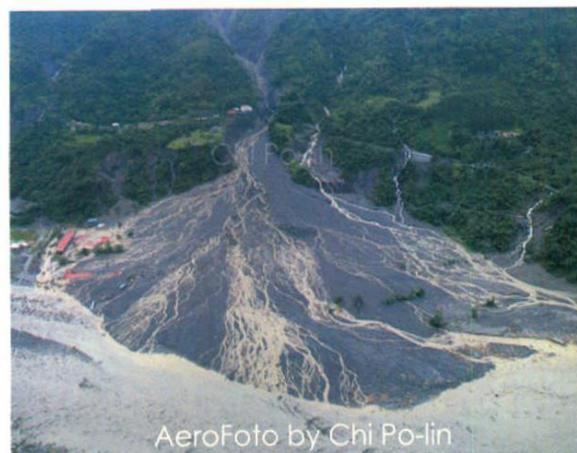
照片3 泥石流淤埋六龟乡新开部落,32人死亡,毁坏道路桥梁,中断对外交通(齐柏林摄)

Photo.3 Buried Xinkai tribal of Liugui Township by debris flow, which resulted in 32 persons dead, road and bridges destroyed and transportation halted (Photo by Chi Polin)

受泥石流影响严重的有屏东县雾台乡、嘉义县中埔乡中兴村与中仑村、高雄县六龟乡、甲仙乡小林村、那玛夏乡民族村、桃源乡、台南县南化乡玉山村、关山村、南投县信义乡、水里乡新山村。其中高雄县六龟乡新开部落被泥石流淤埋,32 人被活埋,对外道路全部毁坏(照片 3)。08-09T6 10 位于高雄县甲仙乡的甲仙便桥被洪水冲断,上游小林村背后山坡发生滑坡,在暴雨作用下滑坡体迅速解体转化为泥石流,淤埋了小林村 200 余户。图 1 为台风以前的小林村,照片 4 和照片 5 为滑坡、泥石流发生以后小林村的情形。受泥石流严重危害的还有:高雄县那玛夏乡民族村遭土泥流淹没,对外道路中断;嘉义县梅山乡有 26 户被泥石流冲毁和掩埋。

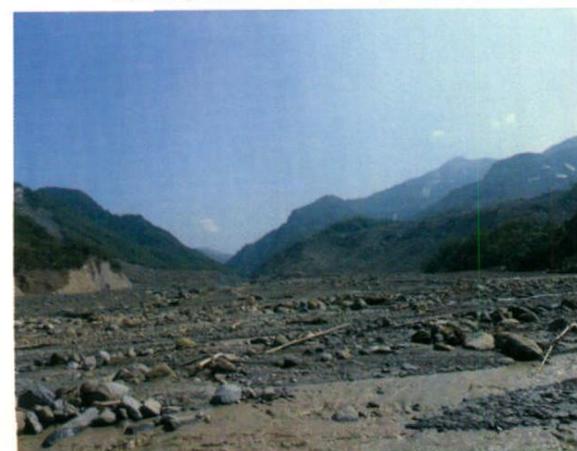
照片5 小林村被毁灭以后的情形(陈树群摄)

Photo.5 Completely destroyed Kobayashi (Xiaolin) village (Photo by Chen Suchin)

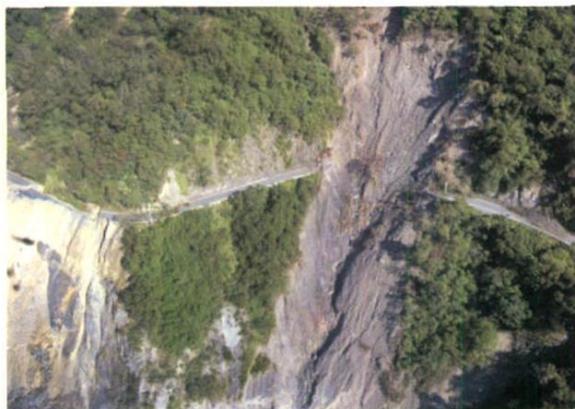
照片2 高雄县桃源乡附近南横公路路段损毁严重(图片来源:新华网)

Photo.2 Seriously damaged section of Southern Cross-Island Highway at Taoyuan Township, Gaoxiong County (Picture source : Xinhua net)

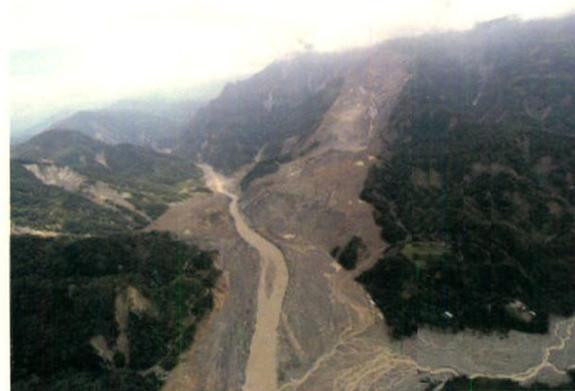
照片4 滑坡和泥石流发生后被淤埋的小林村(陈树群摄)

Photo.4 Buried Kobayashi (Xiaolin) village by landslide and debris flow (Photo by Chen Suchin)

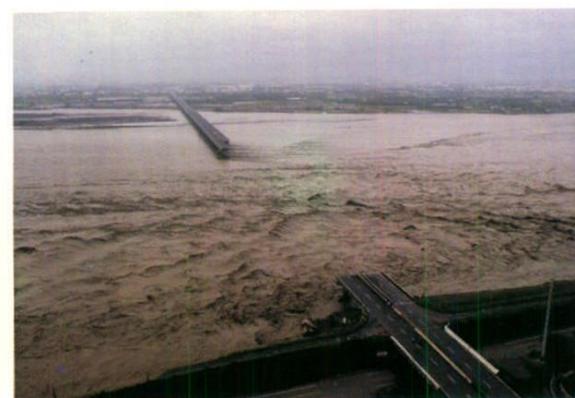
照片6 高雄县双圆大桥被洪水冲毁(图片来源:台湾经纬卫星信息公司)

Photo.6 The Shuangyuan bridge was destructed by flood, Gaoxiong County (Photo source: GeoSat Informatics Technology Co.)

大甲溪以南 19 个流域受到莫拉克台风的影响, 降雨集中的流域有浊水溪、八掌溪、急水溪、曾文溪、高屏溪等。充沛的雨量, 使得许多溪流水位陡涨, 冲毁堤防、路基、桥梁 (照片 6)、村庄和旅游设施 (照片 7), 大量泥沙淤河道、隧道和农田, 许多低洼地区严重积水, 绝大多数县乡都遭受了不同程度的水灾, 洪水成为本次台风暴雨造成的分布范围最广的灾害类型之一。山洪携带大量漂流木, 进一步加剧了灾情 (照片 8)。由于台风带来的大量降雨以及适逢大潮期, 高雄市、嘉义县、台南县和屏东县的沿海地段严重淹水。太麻里溪 (出口和金峰乡) (图 3)、知本溪、林边溪、鹿野溪 (卑南乡)、荖浓溪 (六龟乡) 和高屏溪山洪灾害严重。洪水灾害以屏东县最为严重, 屏东所有沿海乡镇都遭遇到严重的水淹 (照片 9), 其中林边、佳冬两乡遭大水淹没, 最深达两层楼高, 崁顶、东港、新园、南州、新埤亦有多处地区淹水。另外, 塔罗溪、曾文溪、盐水溪、金崙溪、二仁溪、大武溪等流域山洪暴涨, 河道拓宽, 冲毁桥梁、道路、农田及民宅, 造成巨大损失。

高雄县境内, 台 17 线双园大桥毁坏, 屏东往来高雄的交通只得改道; 台 27 线北大津路段坍方, 大津桥毁坏; 台 27 甲线六龟大桥毁坏; 台 20 线桃源路段及甲仙通往六龟段坍方, 甲仙大桥毁坏; 台 21 线那玛夏至甲仙路段坍方, 民族桥毁坏; 台 3 线旗山镇新旗尾桥毁坏。南投县境内, 台 21 线损毁严重, 信义乡寿山桥毁坏, 龙神桥附近路基冲蚀, 信义乡对外道路不通; 台 16 线集集路段和地利路段路基被冲蚀, 水里台段路基蚀空, 7 辆车 15 人掉入浊水溪中。嘉义县境内, 台 18 线阿里山公路五湾仔路段坍方, 嘉义至阿里山公路不通; 台 3 线番路乡吴凤桥台和路基被冲蚀, 大埔段坍方; 县道 149 甲线来吉大桥桥面被冲毁, 梅山路段路基冲蚀; 县道 169 线阿里山乡达邦三号便桥冲毁; 县道 162 甲线梅山乡瑞峰路段路基被蚀空。屏东县境内, 台 17 线东港林边路段积水封闭, 台 24 线三地门至雾台坍方, 台 9 线狮子乡路段路基被冲蚀, 南回公路亦中断。台南县境内, 台 3 线楠西段坍方。台东县境内, 台 9 线太麻里及达仁段路基被冲蚀, 台 20 线雾鹿路基被冲蚀。云林县境内, 县道 149 甲线古坑路段坍方。断桥、塌方和路基蚀空, 使得这些山区道路阻断, 中断了和外界的交通。

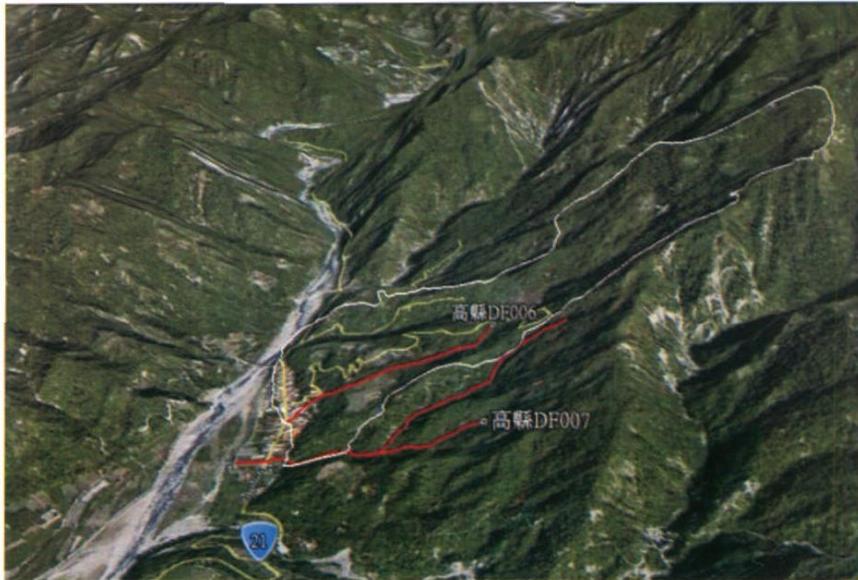
图 1 台风以前的小林村, 红线为泥石流危险溪流、白线为滑坡区 (图片来源: Google earth, 陈树群编制)

Fig 1 Kobayashi (Xiaolin) village before Morac Typhoon the red line for the debris flow streams white line for the landslide area (Picture source: Google earth, produced by Chen Suchin)

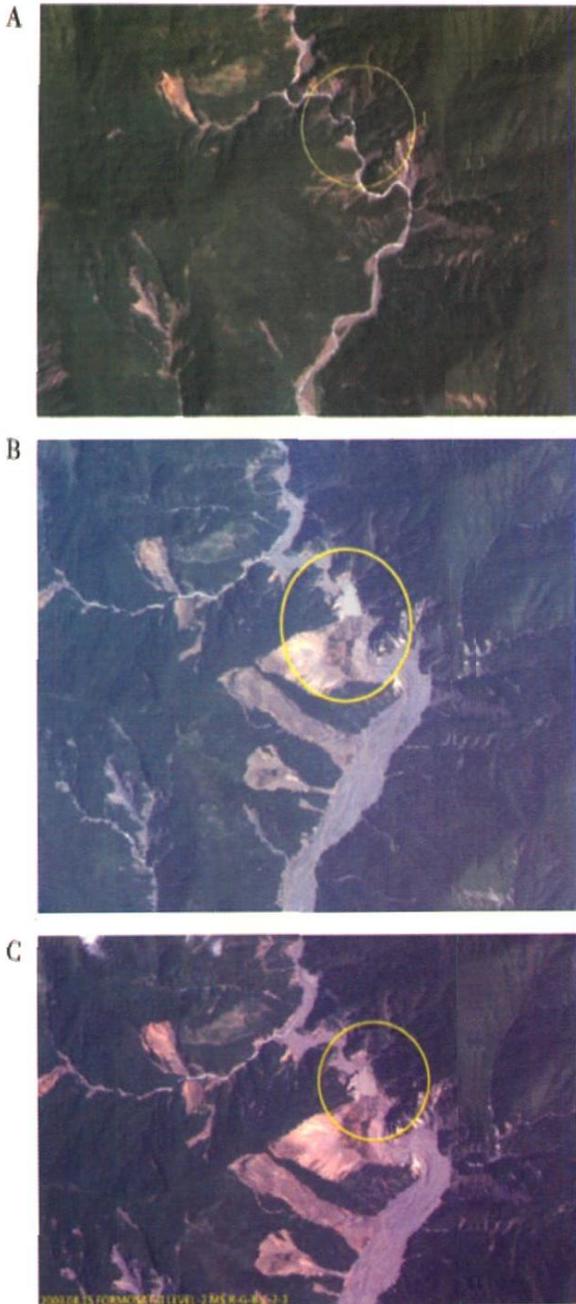
图 2 表明了高雄县桃源乡梅山村高屏溪支流荖浓溪堰塞湖(表 1 中 13 号堰塞湖)的发育过程,图 2A 是堰塞湖形成以前的地形;从图 2B(08-14 溃决以前影像)可见,由于溪流右岸大滑坡堵塞,形成了堰塞湖;图 2C 是 08-15 影像,表示堰塞湖溃决以后的沟道情形^[10]。对比 08-14 影像和 15 日影像,可以发现,溃决以后的沟床,在回水末端处由于泥沙继续堆积而使湖面和沟道变窄;而下游河道则由于

泄流携带大量泥沙导致河床剧烈淤积而展宽。

图 2 高雄县桃源乡梅山村堰塞湖: A 台风以前状况; B 堰塞湖溃决以前高水位状况 (08-14 影像); C 08-14 溃决以后状况 (08-15 影像) (影像来源: 成功大学防灾中心)

Fig. 2 Dammed lake in Meishan village, Taoyuan Township Kaohsiung (Gaoxing) County. A: Image before M oarc Typhoon. B: The captured water with high water level in dammed lake before outburst (8-14 in age). C: The image shows the situation after outburst (8-15 in age) (Image source: National Cheng Kung University Disaster Prevention Research Center)

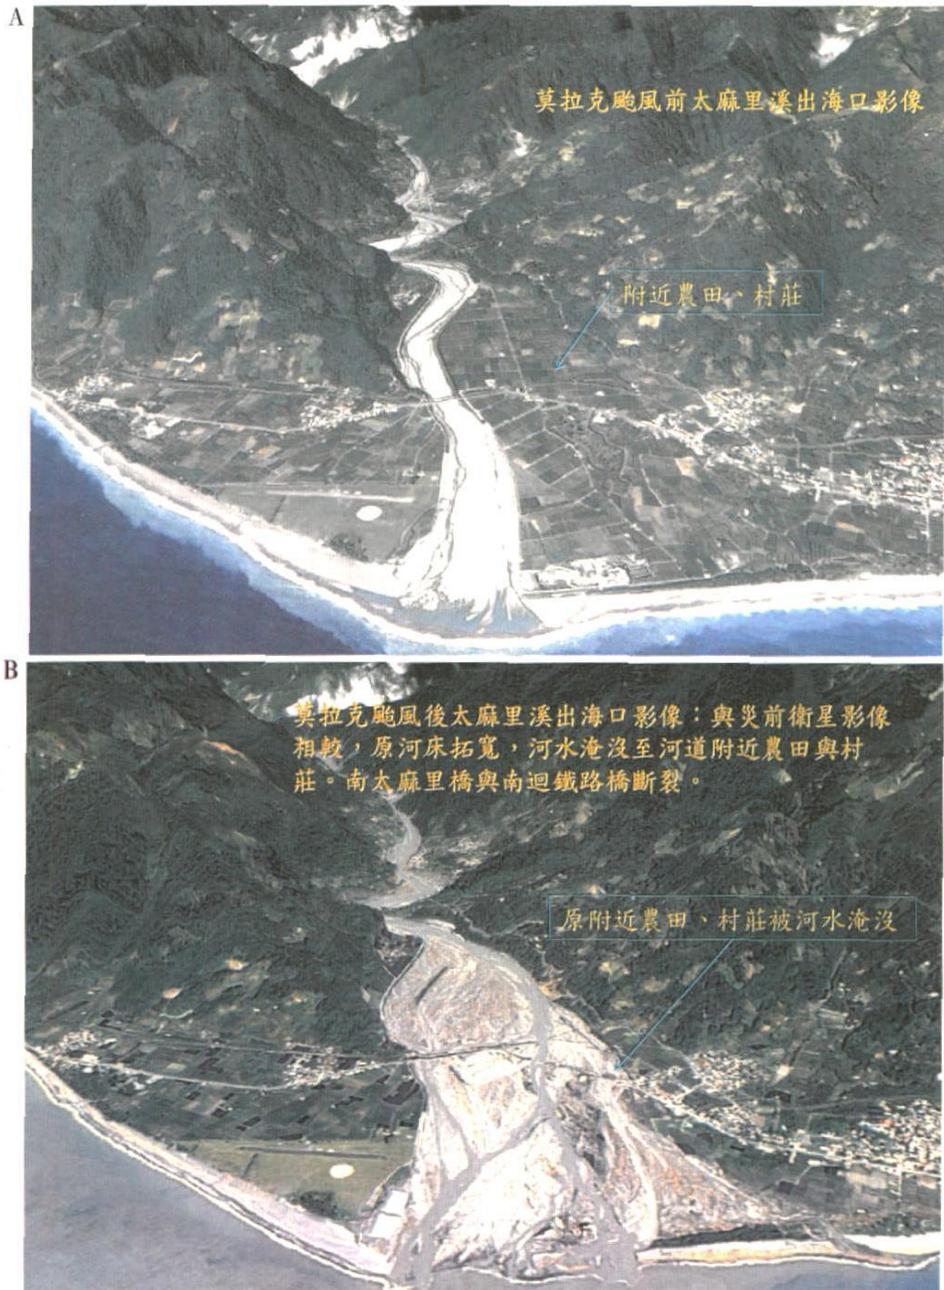
图 3 台东县太麻里溪出口洪水前后的对比

A: 台风前, FS2, 2008- 10- 05 影像; B 台风后, FS2, 2009- 08- 12 影像, 可见三角洲泛滥, 河道拓宽, 冲毁桥梁、农田及民宅。(影像来源: 中央大学太空及遥测研究中心)

Fig 3 The images for contrasting the statuses before and after flood at Tainan River mouth Taitung County

A. Image before Morakot Typhoon (FS2 image, 2008- 10- 05)

B. Image after Typhoon shows the flooded delta, widened river channel and destroyed bridges, farmlands and houses (FS2 image, 2009- 08- 12). (Image source: Center for Space and Remote Sensing Research, National Central University)

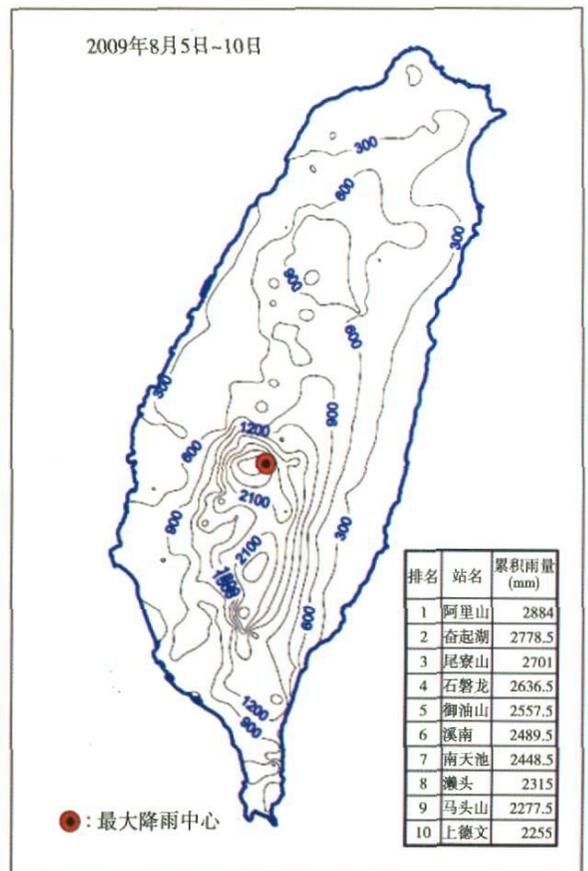
本次降雨为台湾历年之冠, 24 h 降雨量 1 825 mm, 48 h 雨量 2 467 mm, 逼近世界降雨极值。全台湾计有 31 个雨量站过程降雨量超过 1 000 mm, 23 个雨量站超过 1 500 mm, 15 个雨量站超过 2 000 mm, 南部部分区域甚至出现 6~10 日累积降雨量超过其年降雨量情形。最大总雨量位于阿里山, 08-06~10 累计雨量达 2 884 mm, 实测 1 h 降雨量 136 mm, 6 h 降雨量 548.5 mm, 24 h 降雨量 1 623.5 mm, 48 h 降雨量 2 361 mm。图 4 为台风降雨的空间分布, 嘉义县的阿里山一带为暴雨中心。表 2 为主要雨量站的累积雨量, 表 3 为降雨最多的前 10 个雨量站的降雨分析。由表 3 可见, 除八掌溪 2 个测站以外, 其余 8 个站降雨均超过 200 a 一遇的频率。

图 4 台湾莫拉克台风降雨量分布图 (水利署)

Fig. 4 Rainfall distribution induced by Morakot Typhoon in Taiwan

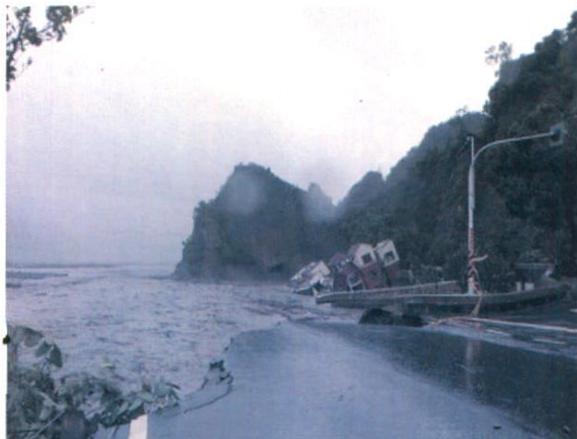
照片 7 高雄县六龟乡十八罗汉游客中心和道路被洪水冲毁(照片来源:屏东科技大学)

Photo. 7 Visitor Center of Eighteen-arhats and highways were destroyed by flood in Liugui Township, Gaoxiong County (Photo source: National Pingtung University of Science and Technology)

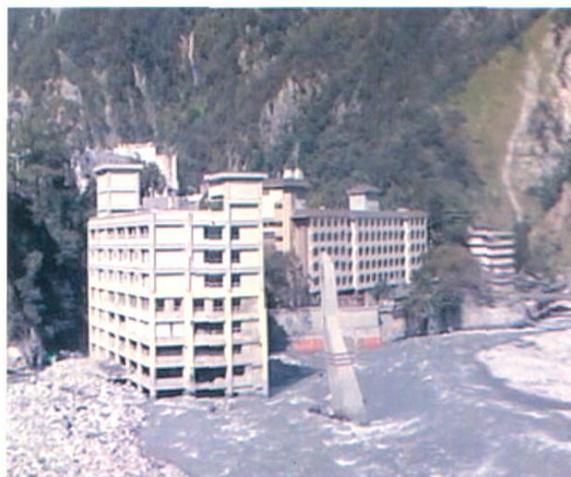
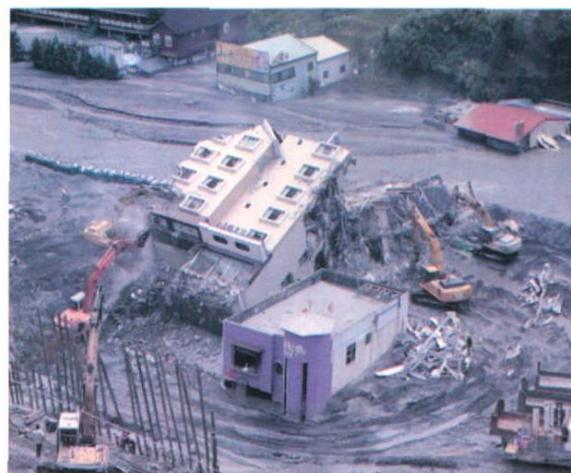
照片 10 建筑物挤占河川低位阶地, 是造成洪水灾害损失的重要原因(陈树群摄)

Photo 10 Constructions locating on low river terrace resulted in serious flood hazard and loss (Photo source: Chen Suchin)

A 大甲溪谷关地区温泉旅馆建于河流低阶地上, 于 2005 年玛莎台风期间被洪水泥沙淤埋。B 庐山温泉区的旅馆修建在河流低阶地上, 于 2008 年辛乐克台风洪水期间倒塌。A. Constructions of Ku Kuan (Guguan) Hotel built on the Dajaxi river terrace B. Collapsed hotel located in river terrace in Lushan Hot Spring Tourism Area during Typhoon Sinlaku, 2008

河谷区域地势平缓,易于进行多种土地开发。人们往往在平缓的河谷区或冲积扇修建房屋,发展旅游,开垦农田,同时忽视了预留足够的行洪通道;甚至明知需要留有行洪空间,为了经济利益需要利用土地,反而挤占河道;没有估计到山洪暴涨的风险,把建筑建在河流的低阶地上(照片 10)。暴雨期间水量迅速增加,河道狭窄,排洪不畅,引起溪流暴涨,形成洪水或泥石流,冲毁堤防、房屋、农田、道路和桥梁,造成人员伤亡。这次河谷区受灾地带许多是由开发用地挤占低位河流阶地而被洪水冲毁的,如茂林管理处、六龟游客中心等、知本温泉区等。

河谷地是山区最有价值的开发用地,也是山洪、泥石流等多种灾害的危险区,是开发利益与灾害风险共存的区域,开发利用时要处理好效益与安全的关系。河谷地开发利用前需要进行勘察与风险评估,确定危险范围(风险区),根据人口密度和经济密度以及计划开发程度,确定防洪标准,把防洪需求作为河谷地开发的限制条件,按照防洪要求,保证留足排洪空间。

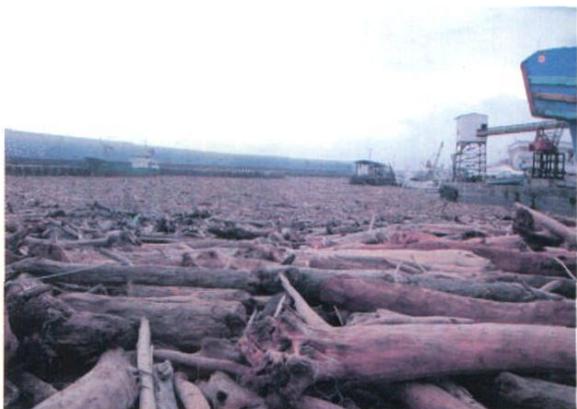
照片 8 台东市富岗渔港受到漂流木危害的情形(陈树群摄)

Photo. 8 Fu-Gang Fishing Port damaged by Driftwood, Taitung City (Photo by Chen Suchin)

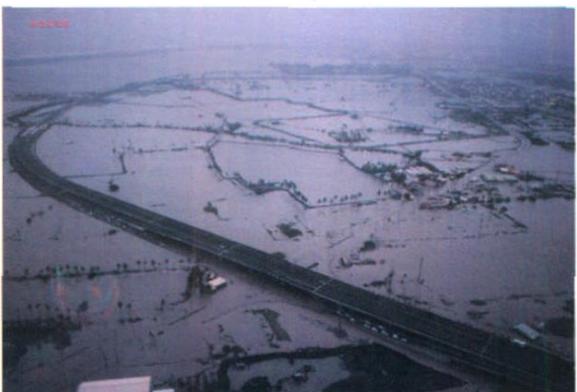
照片 9 屏东县林边交流道遭受洪水灾害(照片来源:台湾经纬卫星信息公司)

Photo. 9 The submerged town in Pingtung County, a badly suffered county from floods (Photo source: National Pingtung University of Science and Technology)
