文章编号: 1008 - 2786 - (2011)3 - 356 - 06

# 都汶路恢复重建中的主要地震次生山地灾害与明洞工程

## Open Tunnel Engineering and Secondary Disasters of Earthquake in the Post-earthquake Reconstruction Projects along Duwen Road

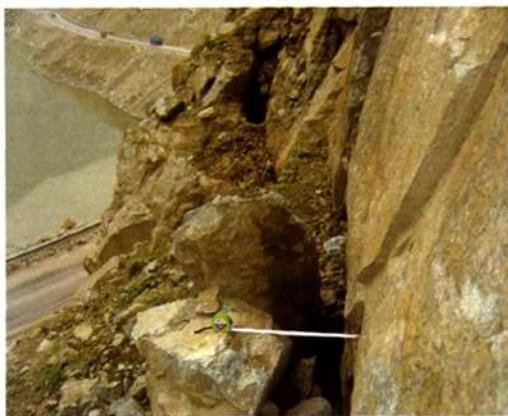
图1 公路内侧高位危岩体

Fig. 1 Dangerous rock highly in the slope of inside road

散(动)危岩体(图1),其二是与岷江大致正交甚至钝交的高位出口的泥石流沟泥石流(图2)。如“8·14”灾害中映秀-汶川段14个突出公路灾害点,竟有6处泥石流灾害和2处水害。针对这两类山地灾害已实施的明洞工程,则表现出良好的防治效果。体现出明显的优越性,同时也凸显出一些尚需进一步改进的地方。本文正是对都汶路明洞工程的一些问题,进行简要的探讨。

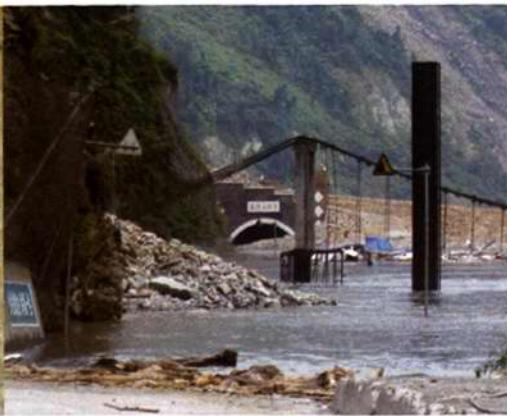
图2 “8·14”暴发的烧房沟泥石流

Fig. 2 Shao Fanggou debris flow occurred in "8·14"

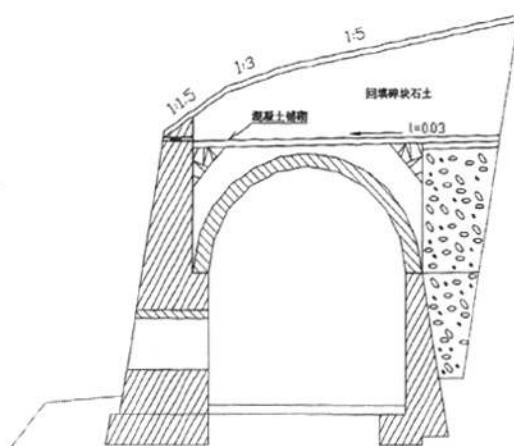
图3 普通明洞断面图

Fig. 3 General open tunnel sectional diagram

对原地质体和自然植被的破坏,实现“沿路不占路,沿山少开山”体现“原生态”的建路理念(图3)。

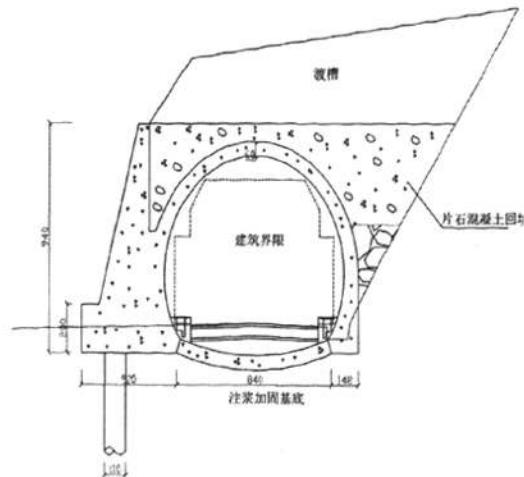
图 4 明洞渡槽断面图

Fig. 4 Open tunnel aqueduct sectional diagram

根据烧房沟泥石流的具体条件,非常适用明洞+渡槽的组合结构(图4,图5)。

有利条件:1. 公路内侧岩性完整坚硬, 比较稳定, 拱圈受力条件好; 2. 公路内侧刚好有一陡坎, 自然地形利于明洞建造; 3. 便于泥石流排导; 4. 便于

施工,利于交通,安全性能好。

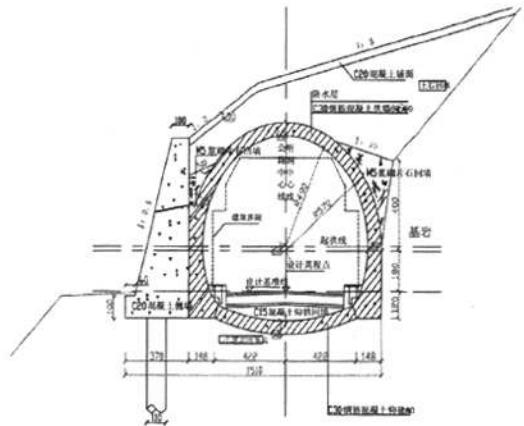
图 5 明洞、桩基侧墙断面图

Fig. 5 Open tunnel, Pile side wall sectional diagram

鉴于内侧坡体较陡,出口同样很高,一般工程不宜设防,所以认为选择明洞+桩基侧墙结构较为合适。同时对出口边坡进行支护。

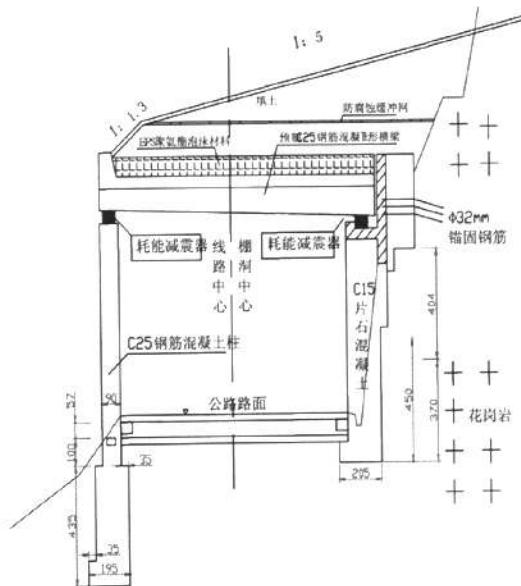
Fig. 6 Anti-collision buffer shed-hole sectional diagram

针对都汶路恢复重建中灾害点的不同情况也考虑了一些棚洞工程，其中包括简易的钢架结构和新型的防撞击缓冲组合结构的棚洞。这种缓冲设施，分别有三种类型及其组合。

1. 在棚洞支座处安装耗能减震器(图6)<sup>[2]</sup>；
  2. 紧贴棚洞预制混凝土板的上面，放置一层聚氨酯泡沫材料；
  3. 在棚洞顶部回填的碎石土中设置一层缓冲网。以侧墙及纵向定间距肋墙固定之。缓冲网采用细钢绳编制而成，并辅以防腐功能。

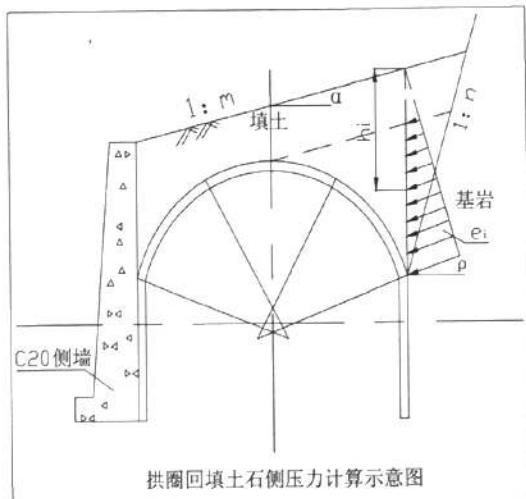
图 7 拱圈回填土石侧压力计算示意图

Fig. 7 Backfill lateral pressure of earth and stone arch ring calculation diagram

$$\lambda = \frac{1 + \mu n}{(\mu + n) \cos \rho + (1 + \mu n) \sin \rho} \cdot \frac{mn}{m - n}$$

式中  $\alpha$ :设计填土面坡度角;  $\varphi_1$ :拱背回填土石计算摩擦角;  $\rho$ :侧压力作用方向与水平线的夹角;  $n$ :开挖边坡率;  $m$ :回填土石面破率;  $\mu$ :回填土石与开挖边坡面间的摩擦系数(图7)。
