磨刀溪岩石滑坡分析与治理

摘 要: 磨刀溪岩石滑坡由于人工开挖、在支挡不当的情况下产生并逐步扩大。对此 ,着重采用了工程地质力学法对该滑坡进行了分析 ,明确了该滑坡为一切层滑坡 ,其发生发展与岩层的结构面关系密切。在此基础上以推力传递系数法及地基系数等为理论 ,确定以一排抗滑桩及一排锚索抗滑桩进行支挡 ,并在下排桩前采用锚索框架对桩前岩土体进行加固 ,以确保抗滑桩的锚固段不松弛变形 ,同时结合疏排水的措施对该滑坡予以彻底治理 ,从实践看最后一次的治理取得了成功。同时分析了前面几次失败的治理经历 ,从中总结了很多有益的经验和教训 ,并从治理实践中证明了该滑坡治理措施的合理性和有效性 ,值得同类工程借鉴。

Modaoxi Rock Landslide Analysis and Control

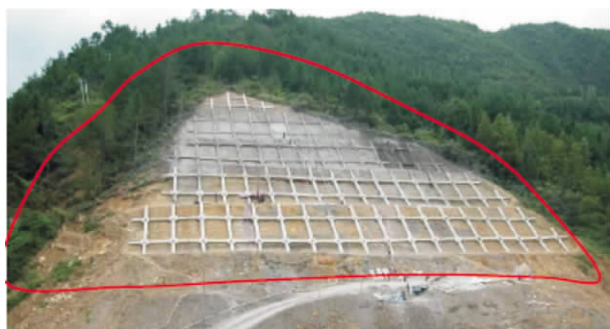
图2 2007年7月滑坡全貌

2007年1月边坡开挖至第3级,第4~8级防护工程基本施工完毕。5月边坡在降雨的作用下出现了变形,在坡口线外22~35 m的范围内出现了3条走向近乎平行路线的拉张裂缝,裂缝延伸长30~40 m。进入雨季,坡体的变形持续发展,裂缝拉开至0.6 m,最大1.2 m,在坡面出现了许多下错裂缝。7月中旬暴雨季节,坡体上已有裂缝持续下错,虽经多次回填,裂缝依然在雨后继续张开。而且在坡口线外82~85 m的位置产生新的牵引裂缝,下错0.5 m,裂缝张开,延伸长43 m,为弧形展布(图2)。

此后,坡体上裂缝不断张开和下错,滑坡体上锚索格子梁大部分发生变形,梁上可见错缝、开裂、锚垫板压碎、锚具缩进失效、梁体拱起等变形现象,滑坡体上也可见塌方、树木倾倒等变形破坏情况。滑坡前缘剪出口已经形成,并且在继续发展,滑坡东侧原沙子电厂旧水渠一挡墙由于受滑坡的推挤已被破坏倾倒。

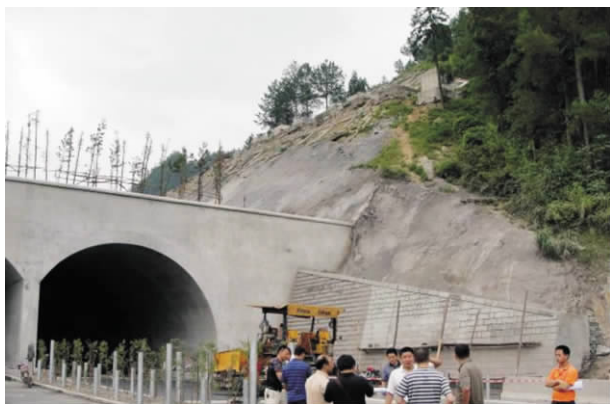
图3 2009年9月滑坡全貌

坡采用明洞的形式通过,洞顶回填至原第2级平台;且在第4级平台上设置了一排预应力锚索抗滑桩,共计18根,桩身截面为 $2.5\text{ m} \times 3.5\text{ m}$,桩长 $23 \sim 31\text{ m}$ 不等,桩间距中-中 6 m ,抗滑桩采用C30钢筋混凝土现浇;每根桩头设置两孔预应力锚索(9束),锚索长 $29.5 \sim 37.5\text{ m}$ 。抗滑桩后设置两排 $\Phi 200\text{ mm}$ 型钢桩。抗滑桩于2008年10月底开挖,第一批抗滑桩于2009年2月浇筑完毕,第二批于2009年4月施工完毕。桩身锚索2009年3月初开始施工,4月22日最后一批锚索施工完成。2009年3月开始施工明洞,5月明洞后回填至第2级平台高度。抗滑桩浇筑完成后在桩顶建立了观测点,截止2009-08-21,位移观测结果表明,桩顶普遍位移达 3 m 左右。同时滑坡后缘下错加大至 2 m 左右,坡面开裂鼓胀严重,已做锚杆、锚索格子梁破坏严重,梁上四处可见伸缩缝错缝、张裂、锚垫板压碎、锚具缩进失效、梁体拱起开裂等变形现象。同时明洞靠山侧洞身出现水平连续贯通裂缝,宽 $1 \sim 3\text{ mm}$ (图3)。

坡推力,故在实施后不但抗滑桩发生了较大位移(最大桩顶位移 3 m 多,远远超出了设计值),并且明洞也出现了横向水平较贯通的裂缝。
