舟曲 2010 年“8·8”特大泥石流灾害致灾因素

Factor Analysis for Catastrophic Debris Flows on August 8 2010 in Zhouqu City of Gansu ,China

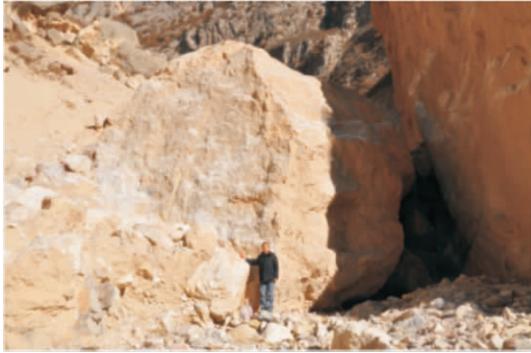
图3 大眼峪沟道中的天然堆石坝

调查中还发现,在大眼峪和小眼峪沟道中有多处天然堆石坝(图3)。这些大型崩塌体形成的天然堆石坝和人工修建的谷坊坝溃坝后,往往造成“多米诺骨牌效应”式的毁坏,对泥石流沟口外的堆积区造成巨大的破坏。

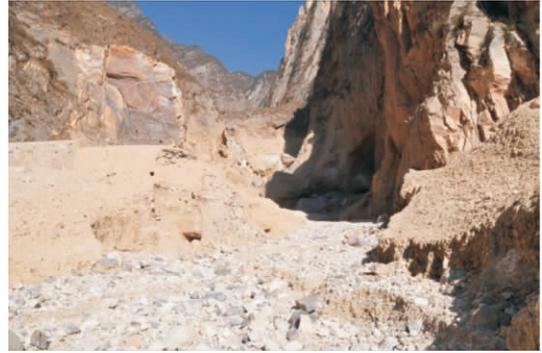
图6 破坏后的小眼峪1#坝体

现有的泥石流防治工程大多按50 a一遇的防洪标准进行设计,对泥石流裹挟的块石产生的冲击力考虑相对较弱,因此,当遭遇块石,或者巨石冲击时,防护工程往往达不到预期的效果,甚至形成连锁反应式的毁坏。现场调查发现,舟曲泥石流冲击扇上粒径大于3 m的巨石达60多个,有些重量大于500 t(图5),带来的冲击力超过1 000 t,因此,浆砌块石构筑的谷坊等拦挡工程很难抵御如此巨大的冲击力。1997—1999年以及2008年汶川地震后,当地政府先后在三眼峪泥石流沟修建了9座浆砌块石拦挡坝^[9],但可惜的是全部在2010年的舟曲特大泥石流中遭到了毁坏(图6)。

抵御泥石流流体和巨大石块的冲击作用。因此, 建议采用抗剪切、抗冲击力强的钢筋混凝土类型的拦挡坝, 如钢筋混凝土重力坝、钢筋混凝土格栅坝等, 以增加其安全可靠程度^[11]。

现有泥石流的防治标准沿用的是防洪标准, 而山洪和泥石流完全不一样, 泥石流密度很大, 夹杂着大量的石块, 冲击力强。所以, 不能完全套用防洪标准来防范泥石流, 防治工程的关键部位标准要提高。从本次防治工程的彻底失败来看, 泥石流防治工程设计不仅要考虑其行洪能力, 而且要充分考虑其抗冲击的能力; 各级拦挡工程能够协同发挥作用, 共担风险。

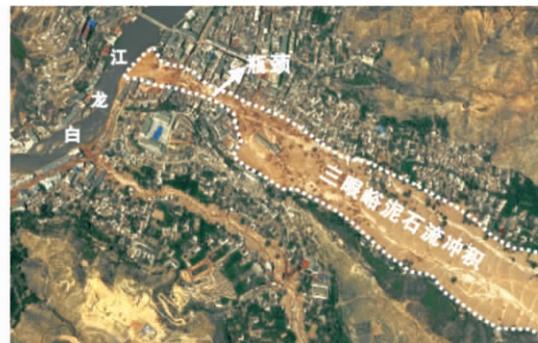
图9 建筑物挤占沟道导致行洪通道出现瓶颈

泥石流在山谷中属于沟谷型泥石流,从山中流出后由于堆积区地形宽大,出沟后迅速扩散,形成面状泥石流,并迅速向前推进,形成宽 120 ~ 290 m 的冲蚀、淤埋区。泥石流冲积扇中部以冲击、推移、毁埋为主,而外侧以淤埋为主。泥石流到达舟曲城区后,由于沟道被建筑物严重挤占,行洪能力大大减小,再次变为沟谷型泥石流,形成“盲肠状”通道或“瓶颈”现象(图 9 ~ 10)。据现场测定,泥石流从沟谷中冲出时,流量为 1 500 ~ 2 000 m³/s,而到县城城区的月圆村、北关村,由于大量城区建筑挤占沟道,过流断面狭小,行洪能力每秒不足 300 m³。泥石流受城区建筑阻碍形成短暂的汇流聚集,洪峰高度达 18 m,浪头飞溅高度 4 m,摧毁了挤占行洪通道的全部建筑物。

综合分析,城市的布设是这次泥石流灾难加重的一个主要原因,而保持足够的排导沟过流断面和顺畅的排导条件,减少对排导沟的挤占应该引起高度的重视。然而,灾害发生后,笔者对舟曲的其他几条沟进行了调查,发现挤占问题依然存在(图 10)。
