# 芦山地震中 G318 线天全段崩塌发育规律

## Development and Distribution of Collapses Induced by “4 • 20” Lushan Earthquake: Taking Tianquan Section of China National Highway 318 as a Sample

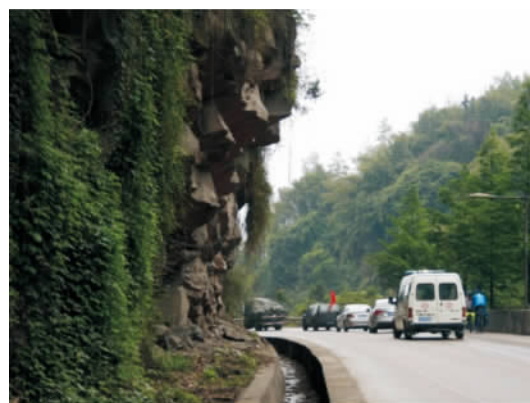
图4 砂岩区凹岩腔地段崩塌

Fig. 4 The cavity of the sandstone collapse

沿线发生崩塌最多的岩性是花岗岩,共15处;其次为砂岩,共5处;灰岩4处及炭质泥岩2处(图3)。公路沿线的砂岩为侏罗系蓬莱镇组及白垩系灌口组的厚层砂岩夹泥岩,属于软硬相间地层构成的坡体,由于差异风化会造成硬质岩层凸出而成“探头”岩块,多形成凹岩腔,容易发生崩塌(图4)。砂岩切割块体较大,常形成规模较大的错断式崩塌。灰岩致密坚硬,风化较弱,崩塌数量较少。炭质页岩分布范围在发震断裂影响范围外,形成的崩塌多为滑移式崩塌,规模较小。通过对比可以发现,公路沿线以花岗岩崩塌为主。

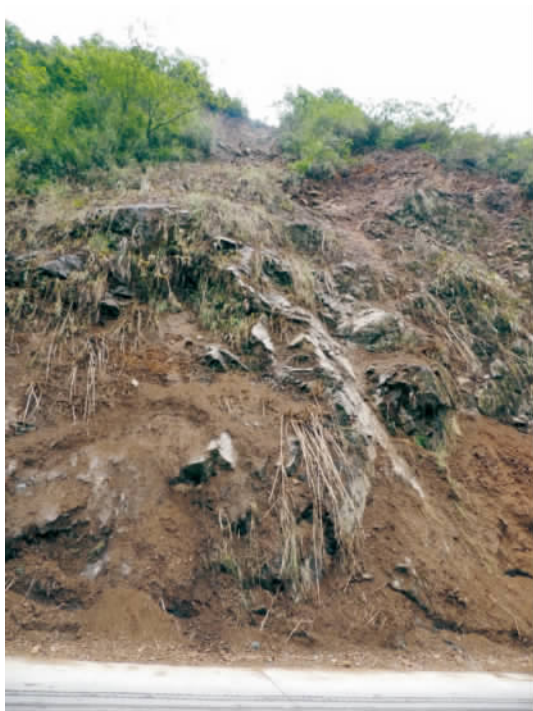
图 5 地震诱发的浅表层崩塌  
Fig. 5 Collapse induced by Lushan Earthquake

地震诱发的2处崩塌均为花岗岩浅表层崩滑(图5)。花岗岩主要分布在G318线的K2675~K2716之间,长度约41 km。花岗岩风化强烈,据现场调查全风化层厚约13 m,强风化层厚约10 m。该类崩塌危岩带位于斜坡中上部,主要是顶部的全风化层以及一定厚度的强风化层。这部分岩土体是斜

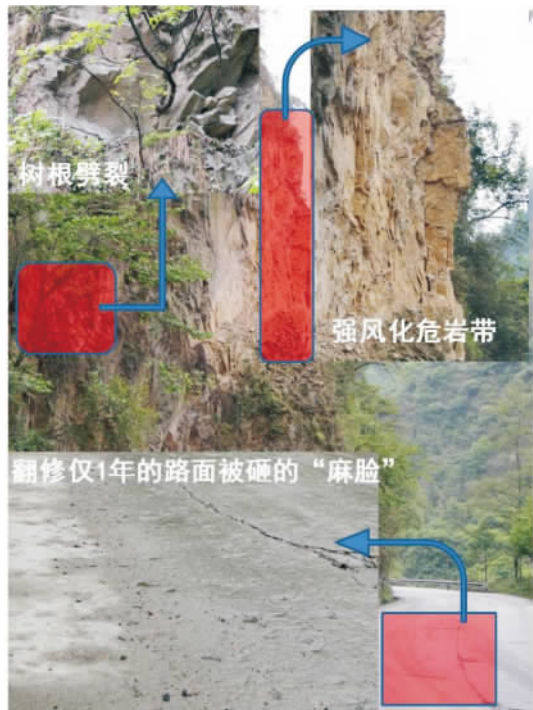
图 6 典型花岗岩崩塌特征  
Fig. 6 Mantle rock and weathering residues of granite collapse

坡的薄弱部分,受到震动及降雨的作用发生崩塌(图 6)。而底部的弱风化及新鲜岩层较坚硬,发生崩塌较少。

而崩塌的分布特征揭示其集中分布在公路沿线地貌陡峻段及挖方爆破的区域,平缓地形段无崩塌发育,地貌及人类工程活动是崩塌的控制因素。断裂通过的地段因为地层挤压及风化作用,岩层破碎,是崩塌多发的重要原因。不同的岩性其物理力学特性不同,崩塌的方式及规模不同,也是影响因素之一。天全气候湿润多雨,植被发达的根系对岩层形成劈裂作用,岩体随根系的生长裂缝加大,风化加速,在水压力的作用下形成块石坠落,威胁过往车辆(见图 6)。
