“4·20”芦山地震震中龙门乡地质灾害特征

罗永忠

(四川省建筑设计研究院, 四川 成都 610017)

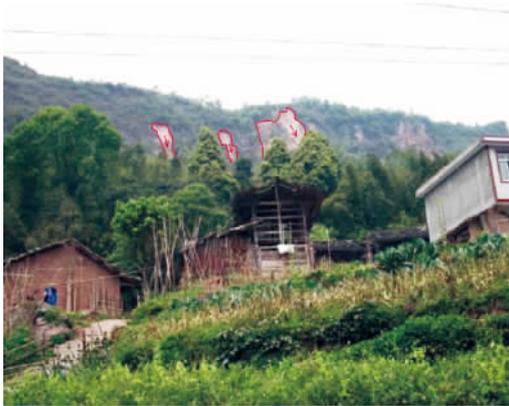
图 2 震动-剥落型崩塌
Fig. 2 Vibration-exfoliation collapse

以口子岩下崩塌为代表,位于隆兴村山溪沟社。坡体高差 150 m,上陡下缓,包括邻近的 4 处崩塌。在地震力的作用下,山体震裂,顶部、中部凸出岩体松动解体崩落,一泄而下,顶部大块石崩落至中部坡体表面时发生碰撞,再次弹跳,撞击坡体表层松动岩体一起跳跃滚动,风化细颗粒及块石沿坡脚堆积,形成倒石堆,大块石继续弹跳滚动,最终停止于平缓地带-民房背后竹林里(图 2)。

口子岩下崩塌发育于名山组厚层砂岩中,坡向 170°,逆向坡,但由于其处于中山区,风化卸荷明显,一组结构面 162°∠80°,另一组结构面 60°∠70°,加之山高坡陡,在地震动动力作用下,高程放大效应和地形放大效应显著,岩体震动拉裂、碎裂解体,沿结构面卸荷带倾倒、坠落崩塌。其滚动过程可分为两段:首先,在高程放大效应下,顶部或中上部岩体先崩塌;接着,落石撞击下部坡体卸荷带岩体,使之碎裂,同时使撞击岩体部分解体,因此远眺坡体自顶而下呈瀑布式条带状分布的崩塌块石运动轨迹。

1. 对龙门乡边界两侧的中低山区山顶高悬的危岩崩塌, 如峡谷 2#崩塌、口子岩下崩塌、老鸦水井崩塌等, 因斜坡较陡, 切割深度大, 危岩崩塌随机性强, 且危险区范围大, 坡脚居民分散, 无主动加固的施工条件, 根据居民区的分布情况, 应采取被动拦挡为主, 如拦石墙、被动防护网、旧钢轨格栅林等。

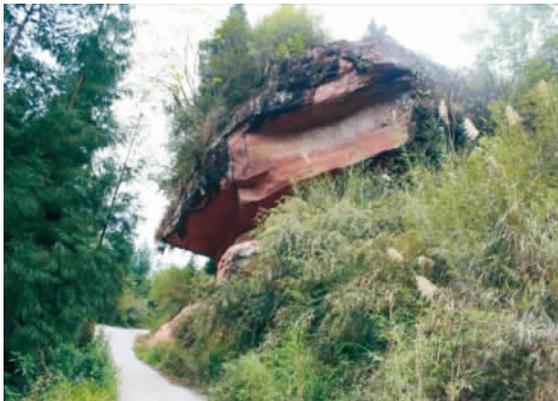
图 3 拉裂-滑移型崩塌
Fig. 3 Crack-sliding collapse

以青龙场村纸坊山社大岩腔崩塌(图 3)为代表。该崩塌发育于厚层状的白垩系夹关组砂岩,反倾坡,岩层产状 175°∠31°,主要受两组结构面控制,产状为 212°∠69°、270°∠81°。早期机耕道修建切坡致使前缘临空,稳定性较差。在地震动力作用下,结构面被震开贯通,在重力作用下,沿缓倾坡外结构面产生滑移破坏。其发育条件是河流下切、山体抬升,加之人类切坡开挖,产生强烈的卸荷作用,在顺坡向缓倾层理面和两侧陡倾结构面的共同作用下,平行坡面结构面产生张拉破坏,并迅速堆积于坡脚。此类崩塌多发生于厚层-巨厚层状的缓倾岩体中。

2. 对地处阶地和山区过渡带的公路或机耕道沿线带的危岩、崩塌, 如纸坊山社大岩腔崩塌、芦山-龙门公路 1~2#崩塌、龙门至宝盛峡谷 1#崩塌等, 斜坡虽陡峭, 但位置相对较低, 地震导致斜坡岩体崩塌后, 坡体上危岩分布位置多形成凹腔, 岩体松动, 很多坡面表层危石处于“松而未垮、动而未滚”的状态, 应及时采取人工或爆破手段清除, 局部凹腔应采取支撑、衬砌等。节理较发育破碎段可采用“门帘式”主动防护网拦截, 较完整危岩体可直接采取锚杆或锚索支护加固^[8]。

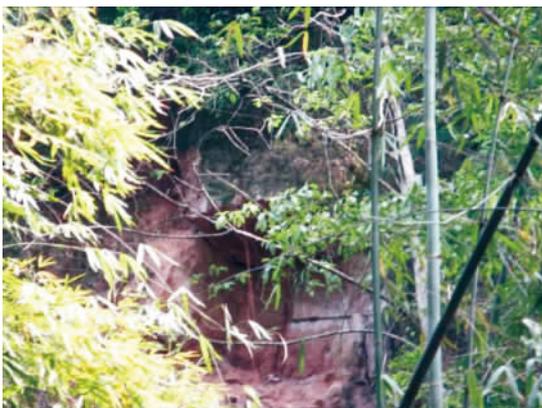
图 4 震动-错落型崩塌
Fig. 4 Vibration-sattered collapse

以芦山-龙门公路 2#崩塌为代表,发育于白垩系夹关组砂岩形成的陡崖(图 4),坡向 314°,岩层产状 150°∠25°,倾坡内,受 2 组结构面控制:265°∠80°、355°∠70°,卸荷裂隙发育,受风化、构造剥蚀作用,岩体底部悬空,在长期重力作用下,其稳定性逐渐降低,加之本次地震的振动作用,导致连通母岩的“岩桥”剪断,产生错动坠落破坏。这类崩塌的发

育条件是岩体受层理面、节理面的切割,但节理面未完全贯通,凸出于陡峭坡体上,且底部有凹腔,在地震、自重等作用下,危岩体与母体之间连接的岩桥被剪断,导致岩块与母体脱离产生错落式破坏。此类崩塌位于斜坡中上部灌木丛中,隐蔽性极强。

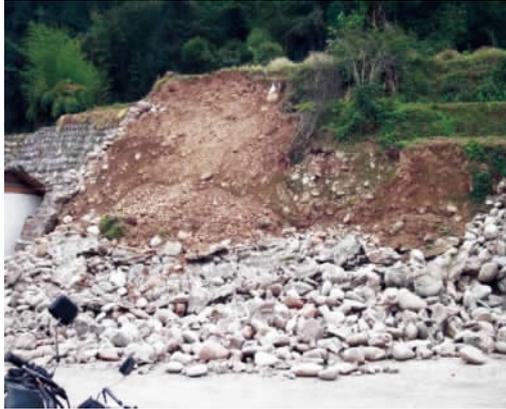
图 5 加油站对面滑坡外貌图

以古城村古城社加油站对面滑坡为代表,发育

于Ⅲ级阶地上更新统地层中,滑坡前后高差 8 m,纵长 12 m,宽 35 m,平均厚度 4 m,总方量 3 350 m³,属小型牵引式土质滑坡(图 5)。

坡体中后部土体震动塌堆积于坡脚,牵引后缘土体下错并拉裂,未来随雨水下渗,滑坡有连续向坡外滑移的可能。这类滑坡在龙门乡较为普遍,其形成条件是坡体前缘有陡倾临空面(图 6),或是早

3. 龙门乡境内滑坡规模较小, 系在地震裂缝基础上发育形成的阶坎土体牵引变形, 因此, 治理工程以挡墙支挡, 及斜坡后缘截排水工程为主, 少数采取桩板墙工程。
