# 黄土洼古滑塌体引起的环境效应

岳大鹏 李奎 陈宝群 刘鹏 颜艳

**摘 要:** 滑塌是一种复合地质灾害,它改变地貌形态,并引起诸多环境效应。以陕北子洲县庞家沟黄土洼流域内的古滑塌体为研究对象,采用文献记载、野外调查、剖面分析等方法,对古滑塌体的形成原因、形态特征及其环境效应进行了分析。结果表明:黄土洼古滑塌体形成于 1569 年 8 月,是地震的次生灾害;古滑塌阻塞沟道,产生了侵蚀堆积地貌和堆积侵蚀地貌,塑造了平川地形,减轻了侵蚀强度;黄土洼天然坝淤地、后小滩沟和大嘴沟中,泥沙淤积后的沉积物中洪水旋回层具有“二元结构”,其中“细淤泥层”对洪水具有指示作用;黄土洼天然坝淤地经过了 440 多年的淤积,其泥沙淤积最厚度可达 50 m,有效的阻止了水土流失,产生了积极的环境效应。研究结果为黄土洼古滑塌体的综合治理、天然坝系的保护和反演黄土高原近 500 年来沉积环境提供科学依据。

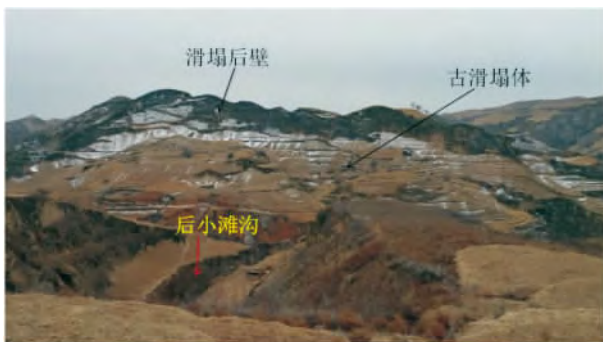
图3 黄土洼古滑塌体野外照片

Fig. 3 The photo of Huangtuwa palaeo-slump

2011 年, 我们用全站仪在黄土洼流域内采集的 241 个高程点和实测地形数据显示, 九牛山体东北侧半壁残崩坡度在  $41^{\circ} \sim 71^{\circ}$ , 坡度大, 山体陡峻; 而滑塌体表面经数百年的雨水侵蚀和人工耕作影响, 坡度较小, 在  $20^{\circ} \sim 30^{\circ}$ , 平面上呈瓜子型、东西展布、尖端朝西、中间宽而厚、两侧较窄; 同时滑塌体西部黄土覆盖较薄, 东部相对较厚(图 3)。古滑塌体的最高海拔 1 126 m, 最低 1 002 m; 最长处 894.8 m, 最宽处 425.7 m, 面积约 0.21  $\text{km}^2$ 。

滑塌体掩埋,形成天然土坝,经过侵蚀堆积后形成天然坝淤地(图4),在九牛山与滑塌体之间形成了滑塌后壁(图3)。滑塌体变成新沟谷的左岸坡,与原始右岸坡形成了现代的沟底,沟底高程变高(图5),被掩埋的原始沟道距离现代沟道(即滑塌体东北侧边缘)80~100 m,从九牛山顶到滑塌体顶部(也就是滑塌后壁)的高差约80 m。

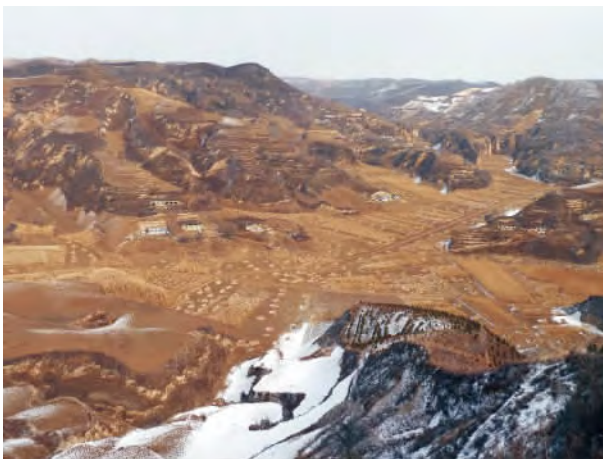
图4 黄土洼天然坝淤地

Fig. 4 The natural check dam in Huangtuwa

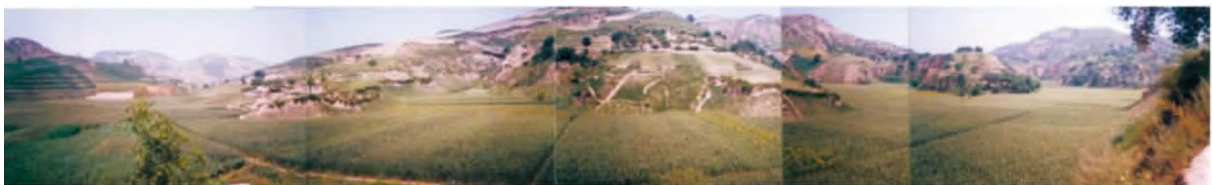
图 13 黄土洼天然坝地全景

Fig. 13 Panoramic scans of Huangtuwa natural Dam

滑塌体阻塞主沟,形成了控制着  $2.4 \text{ km}^2$  流域面积的泥沙沉积,超过 440 a 的侵蚀堆积,形成  $0.478 \text{ km}^2$  全冲全淤型泥沙沉积区(天然聚淤,见图 13),目前沉积最大厚度可达 50 m,有效地阻止了水土流失,拦沙效益显著。天然淤地坝运行时间大于 440 a,累计拦沙贡献巨大。随着泥沙淤积的增高,坝淤地的基准面增高,抬高了侵蚀的基准面,减弱了
