大渡河双家坪古平推式滑坡堆积特征及形成机制

赵勇 许模* 郭健康 康小兵 汪亚莉

(成都理工大学 地质灾害防治与地质环境保护国家重点实验室 四川 成都 610059)

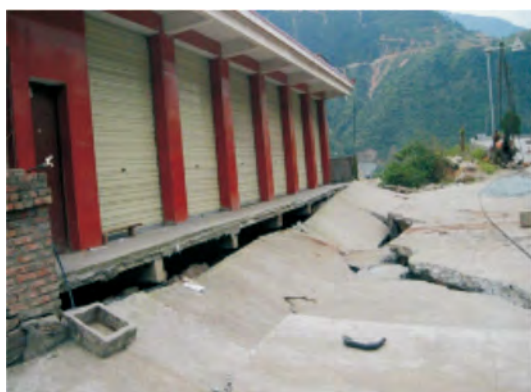
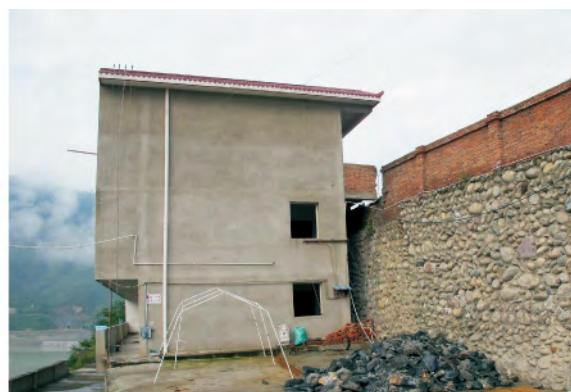
图 1 国道 G108 线外侧出现的地面沉陷和房屋倾倒现象

Fig. 1 Tilted buildings and subsidence of ground surface outside the G108

2010 年 8 月以来,随着瀑布沟库区蓄水水位逐渐上升,堆积体上西侧区域出现了强烈的变形现象,包括国道 G108 线双家坪段路面出现长度 > 100 m 开裂下沉,公路外侧多家单位厂房及职工宿舍墙面开裂、倾倒(图 1),靠近库水面的造地工程护堤出现大量裂缝,并致使该区域 37 户村民的房屋不同程度开裂、变形。

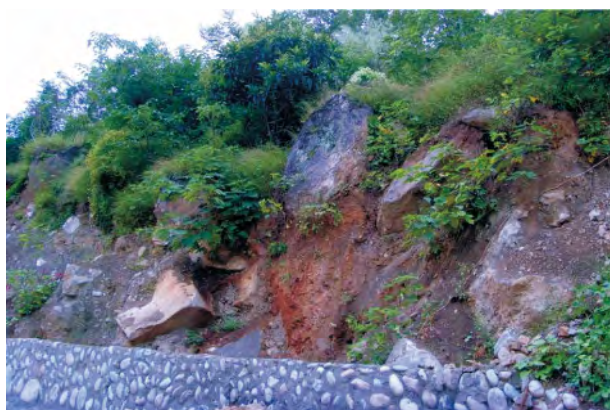
图5 滑坡堆积体A区前缘水渠内侧出露的巨型块石堆积

Fig.5 Giant rocky blocks exposed in the front edge of zone A

孔揭示表明,堆积体最上部为一层较薄的碎石、角砾及砂等细颗粒物;中部的滑坡堆积物主要以大块石为主,直径一般1~3 m(图5),局部甚至更大,块石之间夹碎块石土,架空现象显著;下部残坡积物由褐黄色、灰黄色粉质粘土含碎石组成,碎石含量20%~30%,棱角状~次棱角状,粒径2~7 cm。滑坡堆积物和残坡积物所含岩石岩性为黄灰色砂岩、泥质粉砂岩。同时,钻孔未揭示滑动迹象。

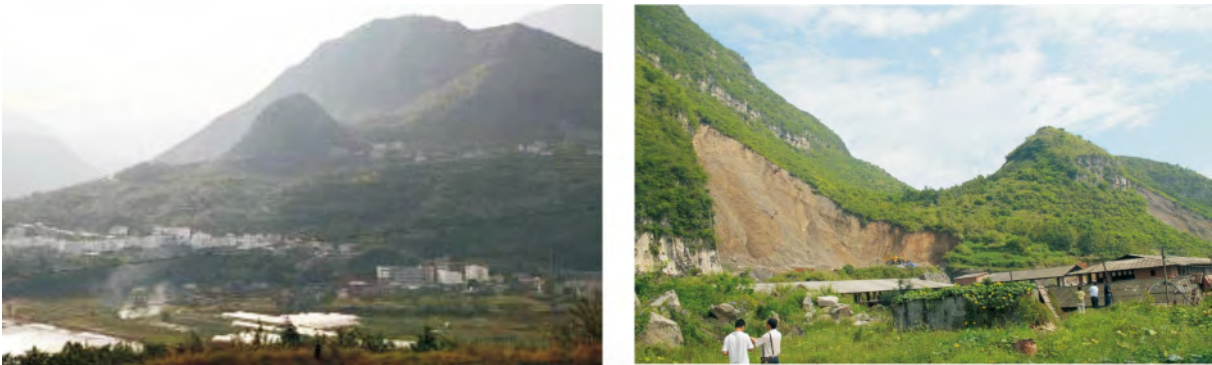
B 区东侧,镜向 W
East side of zone B

B 区西侧,镜向 E
West side of zone B

图 6 古滑坡堆积体 B 区“假基岩”及山体周边残坡积物堆积特征
Fig. 6 Fake bedrock of zone B and residual deposits around it

“假基岩”周围有较厚的残坡积物堆积,以细颗粒的角砾、砂及粘土为主。后缘拉陷槽呈“U”型槽谷,两端低中间高,宽度约70~90 m。拉陷槽内已被残坡积物充填,厚度达到60~70 m,以角砾、粘土等细颗粒粉质为主,偶夹碎石,堆积松散(图6)。现场调查发现,残坡积物堆积呈层状,呈层理构造,各层上部细下部粗,韵律显著。

V:当后缘静水压力消散后,被推出岩体在摩阻力作用下停滞。滑动过程中,前缘部分岩体破碎并沿斜坡滚落堆积,而大部分岩体仍悬空停留于斜坡之上。滑坡后缘形成巨大的拉裂槽谷。B区残留的巨型条状山体和其北侧的长大槽谷就是该过程的残留地貌,其中后缘拉陷槽谷已被残坡积物充填,如图6所示。
