天水市“7·25”群发性地质灾害特征及成因

摘 要: 2013-07-25 天水市遭遇罕见暴雨, 引发群发性地质灾害(简称“7·25”群发性地质灾害), 造成严重损失。基于实际调查数据, 论述了本次地质灾害的类型、分布和成灾特征, 并对成因进行了分析。降水引发地质灾害 708 处, 其中滑坡 415 处, 崩塌 102 处, 不稳定斜坡 86 处, 泥石流 100 处, 地裂缝 3 处, 地面塌陷 2 处。地质灾害分布, 在空间上具有不均性、流域集中性、群发性等特征, 并受降雨范围控制; 成灾特点表现为崩塌-滑坡-泥石流、滑坡-堰塞湖链式特征。研究表明, 自 2013-06-20 以来, 降水日数为 24~26 d, 降水日数较往年同期偏多 10~15 d; 同时, 7 月以来降水量是常年同期的 2.2~3.4 倍; 7 月 25 日观测到的 16 h 最大降水量达 152.2 mm。降水表现出前期丰富、当期降强度大的特点, 是此次群发性灾害的主要促发因素。“5·12”汶川地震在研究区的烈度为 VI~VII 度, 特别是南部属于 VII 度区, 一定程度上导致山体松动, 岩层破碎, 因此在降水叠加条件下引发大量的滑坡; 易滑岩土及其结构组合、地形条件奠定了群发性地质灾害形成的物质基础。

Characteristics and Causes of Assembled Geo-hazards Induced by the Rainstorm on 25th July 2013 in Tianshui City ,Gansu ,China

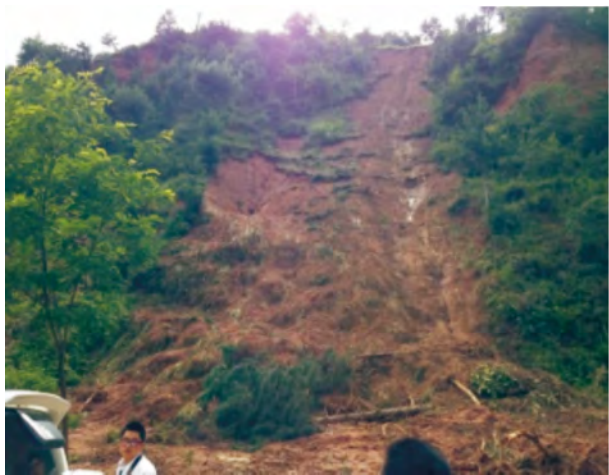
图3 麦积镇塑流滑坡
Fig. 3 Slope debris flows in Maiji town

转化而来。典型的如麦积镇、娘娘坝一带的黄土-泥岩二元结构斜坡多形成顺向坡,饱水的表层土体形成的坡面型泥石流和群发性的浅层土质崩塌、滑坡(图3),直接汇集于沟谷顺沟而下形成泥石流。马跑泉一带的大庄沟泥流具有典型性。该沟流域面积 0.45 km^2 ,沟道呈上陡下缓的折线型,形态为“V”型,纵坡降 177‰ ;沟道中、下游段较为开阔,沟谷宽度 $20\sim 70\text{ m}$,沟口两侧为大沟村所在地。2013-07-24晚,强降雨导致大沟村南部的沟道内发生滑坡并转化为泥流顺沟而下,泥流堆积物一直从沟口延伸至大沟村村庄中部,堆积体纵向长约 700 m ,横宽 $20\sim 70\text{ m}$,堆积物厚度 $2\sim 10\text{ m}$,堆积物体积约为 $20\times 10^4\text{ m}^3$ 。此次泥流直接将村委会(三层楼)楼房向前推挤超过 70 m ,并摧毁10户村民房屋及100 m村道。由于预警及时使人员迅速转移,未造成人员伤亡(图4)。

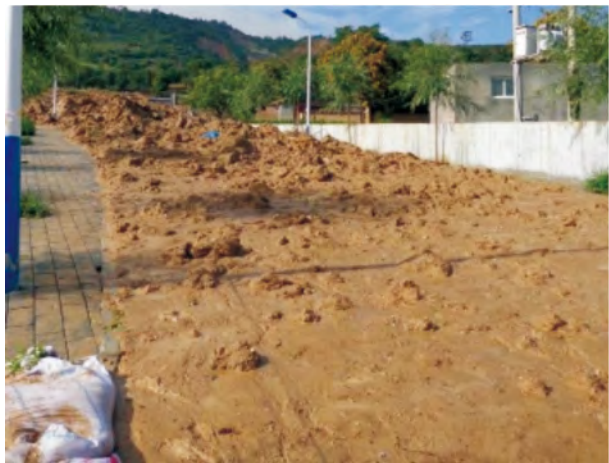
图4 大庄沟滑坡 - 泥流
Fig. 4 Dazhuang mudflows

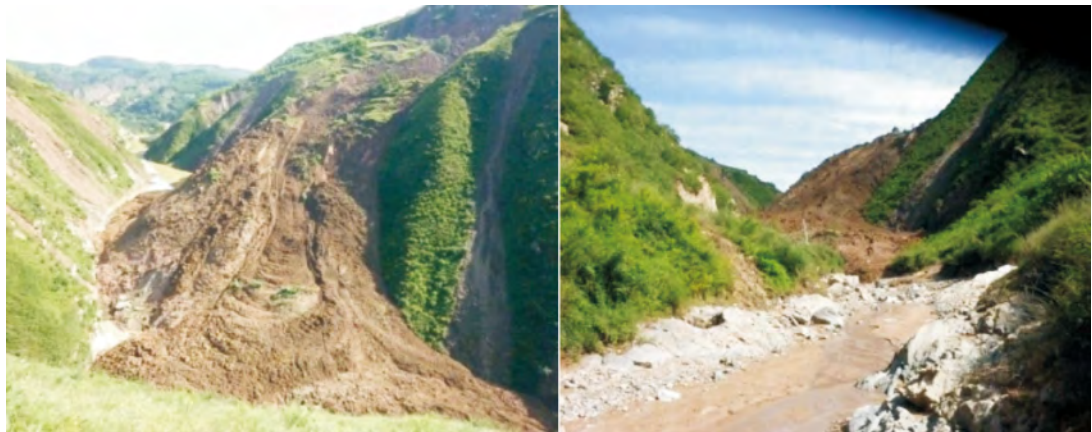
图5 毛峪河榆树坡滑坡堵沟形成堰塞湖(左为近景,右为远景)
Fig. 5 Yushu landslides damned valleys in Maoyu River(left for close shot ,right vision)

榆树村滑坡发生于2013-07-29T10:40,滑坡堆积体堵塞毛峪河形成堰塞湖。滑坡属于老滑坡复活,为黄土-泥岩滑坡,主滑方向 76° ,滑坡的坡体高约 450 m ,平均坡度 60° 。平面呈簸箕形,坡面呈不规则状。滑坡后缘宽约 100 m ,前缘宽约 190 m ,长约 200 m ,厚约 50 m ,体积约 $135\times 10^4\text{ m}^3$,属大型滑坡。由于滑体主轴前缘岩性以泥质砂岩为主,完整性相对较好,滑体下滑时泥质砂岩下滑至沟底基本呈整体块状,上覆土层下滑受阻,分向南北两侧,其中北侧滑坡堆积体以黄土为主,压埋河道和东侧道路,堆积体高出路面约 7 m 。南侧堆积体高出路面约 2.5 m ,形成两道天然“土坝”。其中第一道“土坝”以上水体长约 1 000 m ,水面平均宽度约 30 m

(沟谷呈“V”字形),河道平均宽度约 16 m ,水位最高处抬升约 14 m ,估计总水量约 $35\times 10^4\text{ m}^3$,对下游的韩河村、下河村406户村民2 082人的生命及财产安全形成严重威胁(图5)。
