福州大学城洪涝灾害成因

摘 要: 福州大学城暴雨期频发洪涝灾害, 主要与纵贯大学城的溪源江水系有关。运用区域降水空间分析、遥感影像分析、河流地貌调查等方法综合研究后认为: 溪源江上游夏季降水集中, 暴雨引发山洪是大学城洪泛的主要原因; 大学城地块上升, 河流下切侵蚀、袭夺原河道、改道后纵贯大学城、行洪路径大大延长、导致排水不畅是大学城积涝的主要原因。此外, 大学城建设中地表硬化, 排水系统不完善, 河道多处受堵等人为因素加剧了大学城积涝。大学城洪涝灾害是自然因素和人为因素综合结果。

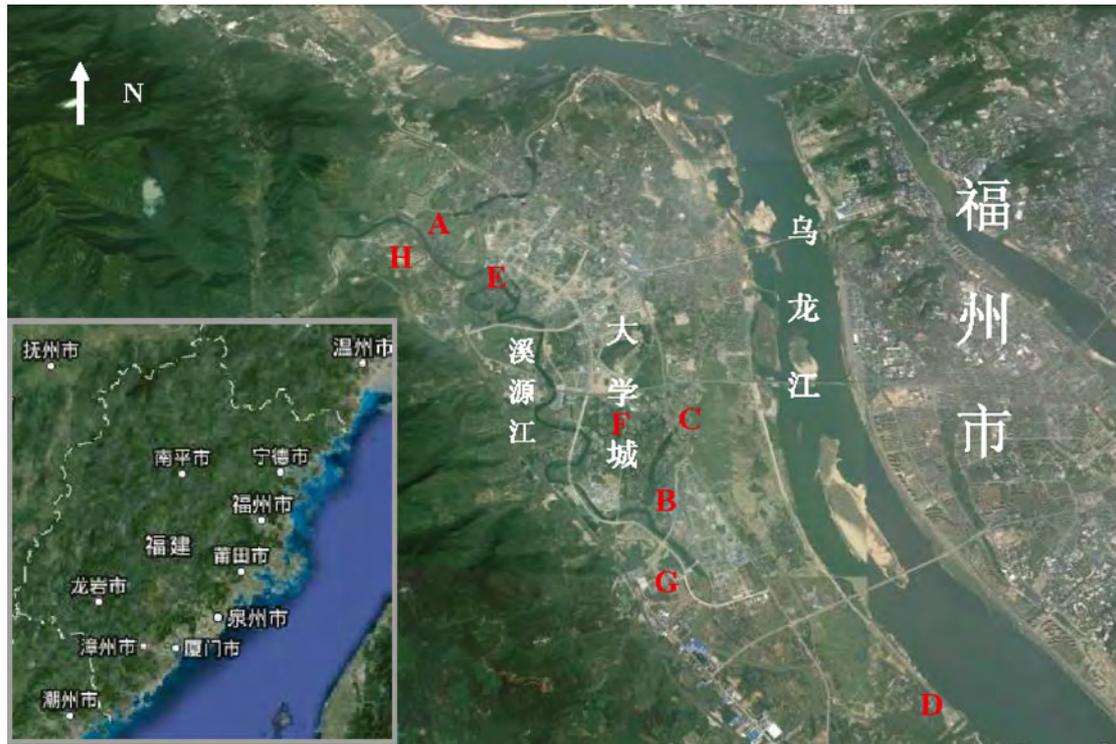
图1 福州大学城影像

限头, 上游水系流向总体自西向东。河床高程 3 ~ 4 m, 水面宽度 50 ~ 100 m, 局部较窄。溪源江流出旗山河谷 1.5 km 后(图 1A) 右拐弯向南纵贯大学城, 尾闾于葛岐流入乌龙江(图 1D)。

Fig. 1 Image of Fuzhou university area

从 Google earth 影像显示,溪源江上游呈格子状水系,汇水面积大,地形坡度陡,暴雨时易出现大流量山洪。溪源江现状显示溪流出山谷进入福州盆地原有向东径流入干流乌龙江的邱阳河已退化,呈干涸状态(图1A)。溪源江中段汇入干流的河道被两道建筑物阻隔(图1B、C),实地调查已证实(照片1A、1B)。

Google earth 影像还显示溪源江原河道已大规模退化。北段出现截弯取直后的“牛轭湖”(图 1E, 图 3A); 中断残留“蛛网状”废弃河沟(图 1F, 图 3B)。

溪源江流过洪积扇向南过渡为河流阶地(图1G,照片3A),这是断陷盆地的典型沉积^[8]。从阶地状况看,溪源江近期下切显著,中断至南段形成约3 m 高阶地,具有典型的二元结构(照片3B),上部出露1.8 m 厚洪积相褐色粉沙、粘土;下部出露0.75 m 厚(未见底)冲积相黄白色细砂、中砂,阶地

河流出山谷后本应径直向东由邱阳河汇入乌龙江。然而,地貌调查发现溪源江出旗山1.5 km 后分汊,直角右拐弯向南(图1A)。拐弯处河床基岩裸露,出现侵蚀裂点(照片4)。因大学城地块抬升,侵蚀基准面下降,河流下切,溯源侵蚀强烈,直角右弯

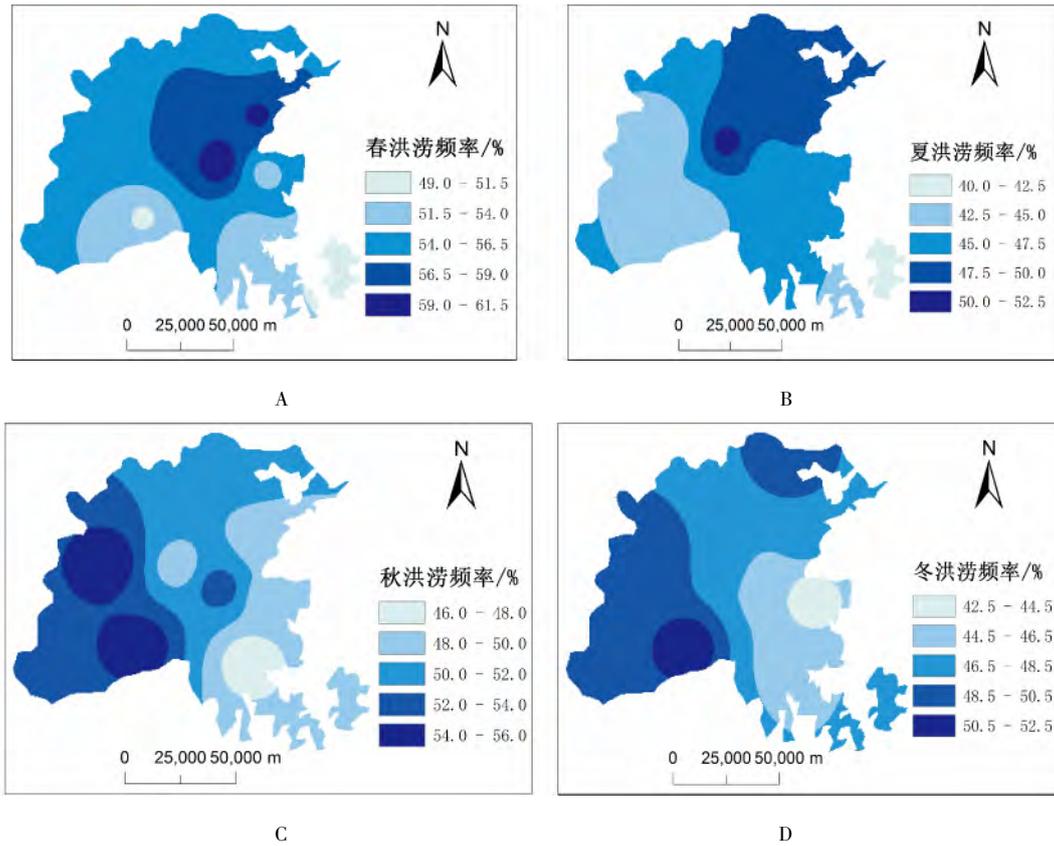
图 2 A. 福州地区春季洪涝频率分布; B. 福州地区夏季洪涝频率分布;
C. 福州地区秋季洪涝频率分布; D. 福州地区冬季洪涝频率分布

Z 指数分析显示福州地区季节性旱涝时空变化特征显著(图2A、2B、2C、2D)。

采用气候学常用的季节划分:将3—5月、6—8月、9—11月、12月至翌年2月,分别划分为春季、夏季、秋季、冬季。季节性旱涝特征显示,夏季旱涝频率最高发生在中部地区,即大学城所在地——闽侯县。这与2005年“龙王”台风以及夏季暴雨引发大学城洪涝在时空特征上吻合,表明大学城洪涝主要来源于夏季暴雨引发的山洪。

Fig. 2 A. Distribution of spring flood frequency in Fuzhou region; B. Distribution of summer flood frequency in Fuzhou region;
C. Distribution of autumn flood frequency in Fuzhou region; D. Distribution of winter flood frequency in Fuzhou region

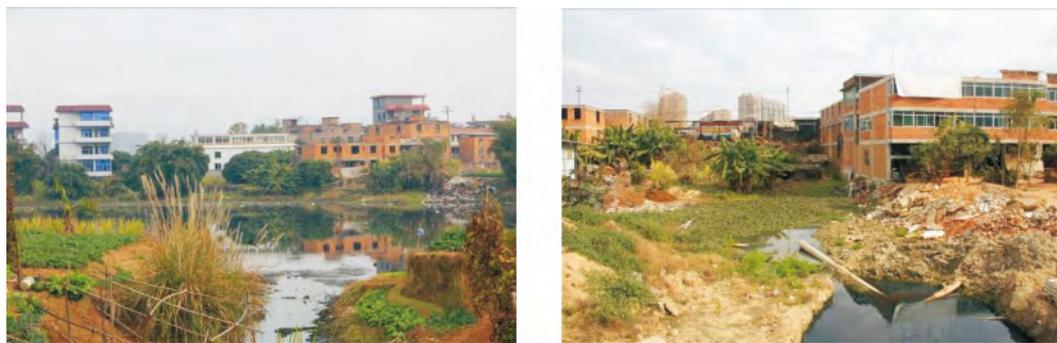
照片 1 A. 轮船港河道西段被堵; B. 轮船港河道东段被堵
Photo. 1 A. The western river blocked; B. The eastern river blocked

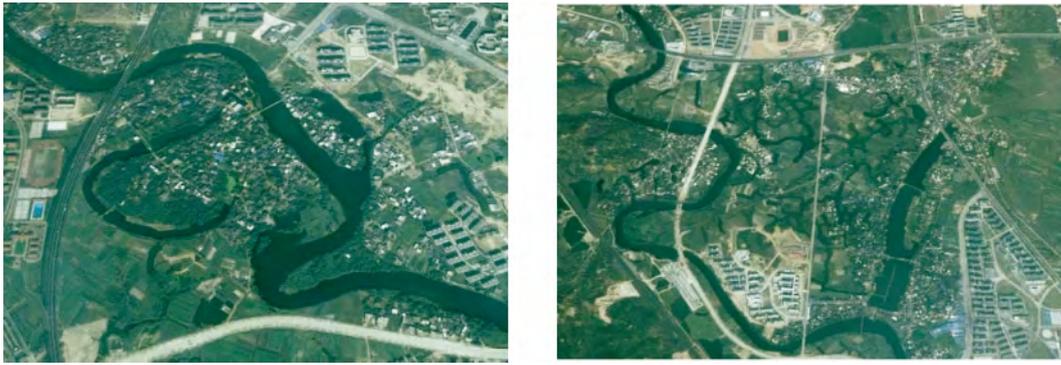
A B
图3 A. 截弯取直后的牛轭湖; B. 残留的蛛网状河沟

Fig.3 A. Degradation of oxbow lake; B. The remaining moats

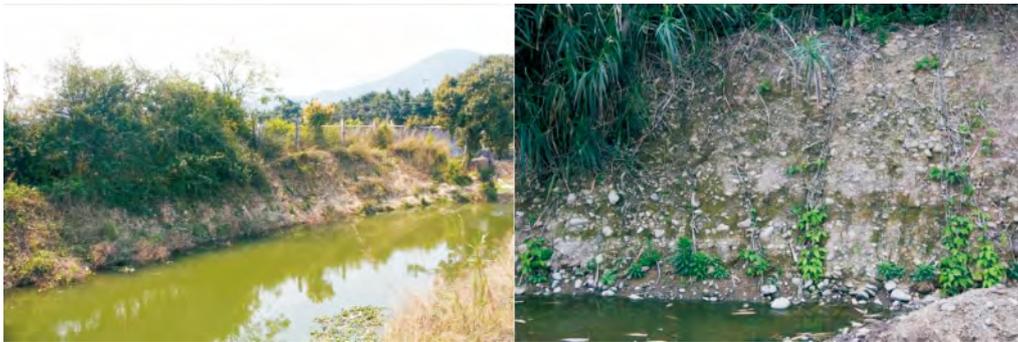
NW 棋盘格式断裂控制。大学城西侧旗山山势高峻, 山洪在沟口处形成洪积扇(图 1H, 照片 2A, 2B), 扇缘位于大学城西北部, 剖面出露 3 m 厚砾石层(照片 2B), 由砾石、泥沙和粘土堆积而成, 其中砾石 60%, 粒径 1~30 cm 不等, 以 10~15 cm 居多。砾石被磨圆, 呈次棱角-次圆状。

A B
照片2 A. 洪积扇; B. 洪积扇砾石层

Photo.2 A. The pluvial fan ; B. The gravel layer of the fan

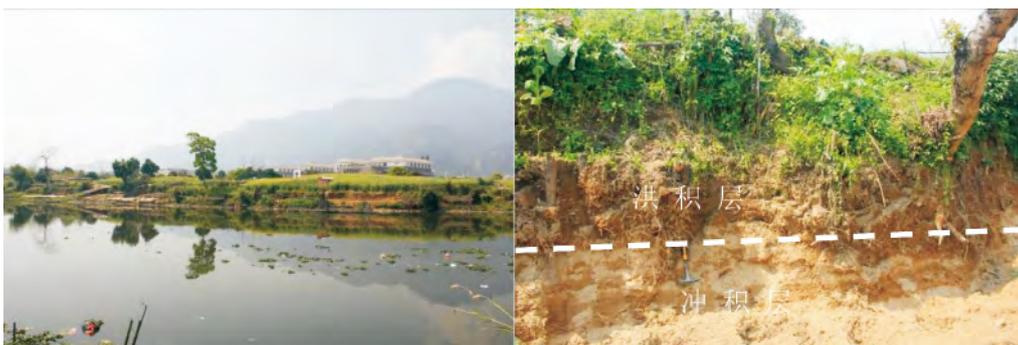
由河漫滩上升转化而成,这与大学城地块上升有关。

A B
照片3 A. 溪源江中断河流阶地; B. 洪积层与冲积层二元结构

Photo.3 A. The stream terrace; B. The pluvium layer and alluvium layer

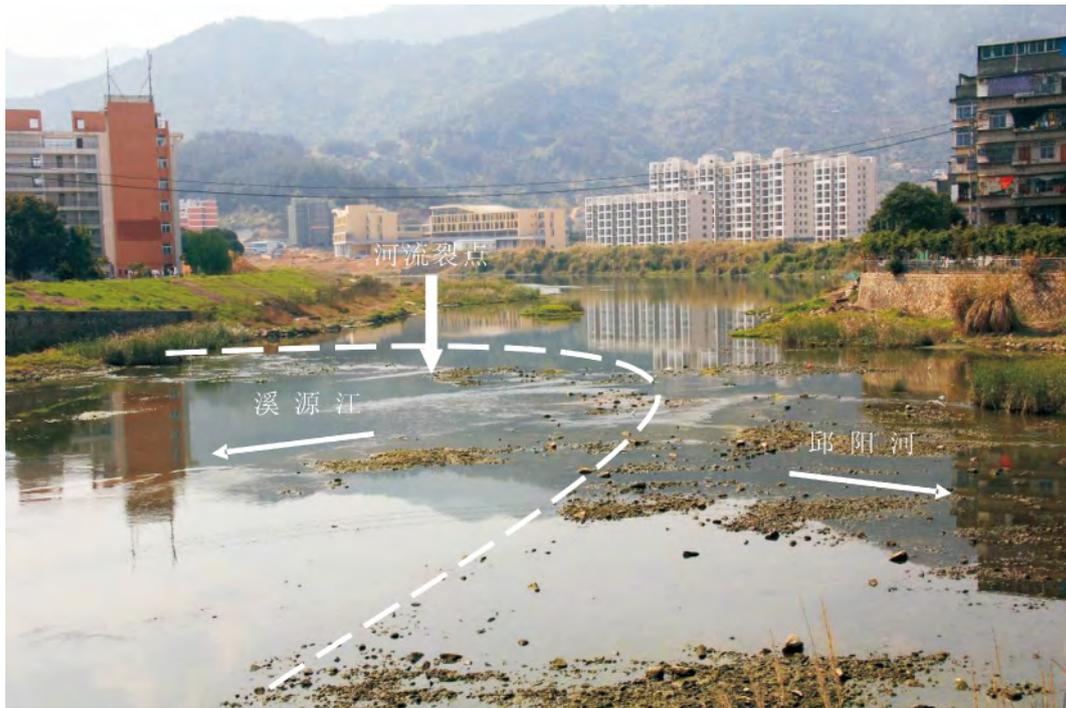
照片4 河流袭夺与邱阳河退化

Photo.4 The river diversion and the Qiu Yanghe stream degradation

的河道是袭夺弯。河道袭夺使邱阳河退化、干涸。这一分析与上述地貌调查发现溪源江阶地二元结构外露,河流截弯取直以及河沟退化的分析一致。袭夺河溪源江纵贯大学城 12.5 km,大大增加了山洪的行洪路程,导致泄洪困难。
