冰川终碛湖溃决-再生特征与机理

Outburst – Regeneration Characteristic and Mechanism of Glacier Lake

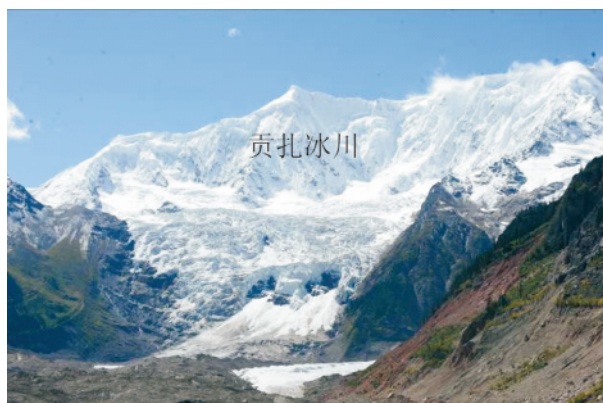
图1 米堆沟贡扎冰川

米堆沟内贡扎冰川分为东支、中支、西支 3 支冰川, 中支冰川即贡扎主冰川(图 1), 光谢错冰湖(图 2)就分布在贡扎主冰川末端。在 1988 年溃决之前光谢错呈长方形, 最长 950 m, 最宽 550 m, 湖面面积 0.523 km^2 ; 1988 年由于连续高温和降雨, 使光谢错湖水位达 40 a 最高。7 月 15 日 23 时左右, 发生瞬时部分溃坝, 约 10 min 后溃口下切到底, 历时 2.5 h 左右, 排泄水量达 $2.78 \times 10^6 \text{ m}^3$, 光谢错溃决引发的溃决型泥石流属于稀性泥石流, 溃决洪峰流量达 $1\,270 \text{ m}^3/\text{s}$ ^[22]。

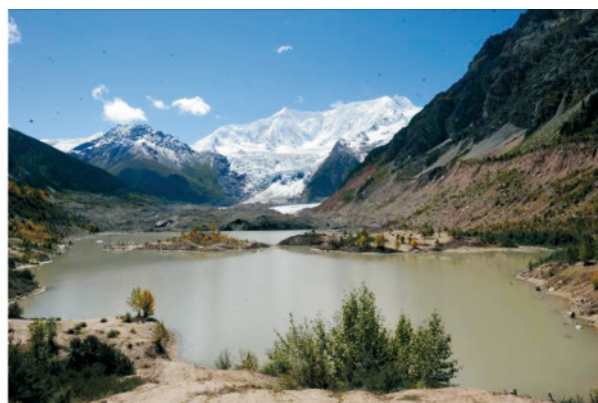
图2 光谢错冰湖

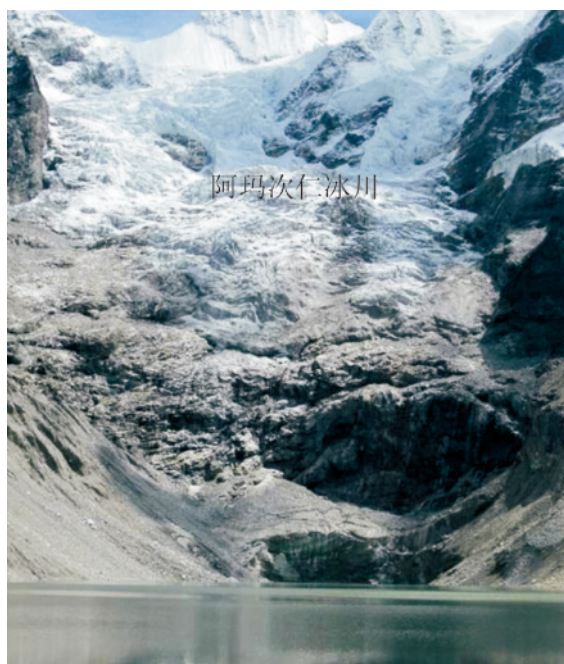
图3 次仁玛错冰湖

现常绿阔叶林带、针阔混交林带、针叶林带、灌木林带、灌丛草甸带、高山寒冻荒漠带及高山冰雪冻土带。次仁玛错冰湖(图3)位于波曲流域章藏布3号支沟,湖面海拔变化在4 640~4 690 m,冰湖上游为阿玛次仁冰川。次仁玛错冰湖于1964年、1981年、1983年发生3次大规模冰湖溃决型泥石流灾害,1981-07-11灾害最为严重,造成聂拉木县重大的经济损失和人员伤亡^[23]。

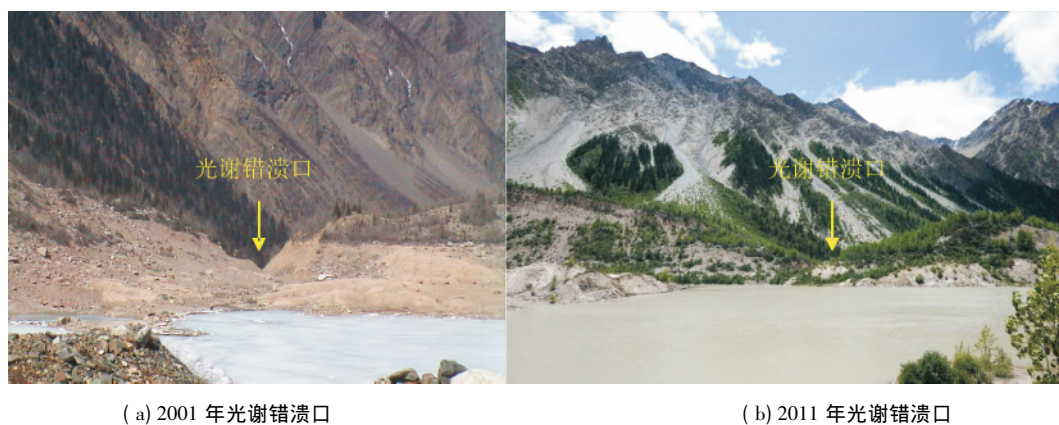
图10 米堆沟光谢错溃口对比图

冰川末端的进退运动,为终碛湖溃决后水量的增加提供了水源和空间条件。冰川前进时,具有强大的搬运能力,冰碛物是含有巨砾的宽级配砾石土,冰川推动冰碛物前移,且连续堆积,逐渐加厚增高形成堤坝;冰川退缩时,冰碛物停留后形成终碛堤,为冰湖的扩张提供了空间,冰湖的面积显著增大,冰湖水量就随之增加。由于堤肩两侧海拔相对较低的位置都是湖水的出水口,由于湖水排泄水位低于东端出水口,西端的出水口是光谢错是唯一的泄流通道。当入水量大于出水量,湖体的水量增加;反之,当出水量大于入水量,湖体的水量就减少。只有将溃口加高或者堵塞,才有可能使冰湖形成封闭的湖盆,促使水位的上升,湖水量的增加。目前,光谢错面积的增大,水位明显增加(图 10),其原因是与冰川前进有关,冰川在前进过程中,推动冰碛物逐渐堵塞泄流通道;或由于溃口处物质松散,极不稳定,导致两侧坡体垮塌,堵塞泄流通道。
