# 郭达山后山危岩带特征分析及危险性评价

**摘 要:** 郭达山后山危岩带位于康定县城郭达街后山山腰, 直接威胁康定县城近 2000 人的生命财产安全, 开展相应研究工作具有紧迫性和必要性。对郭达山后山危岩带的工程地质条件和演化历史进行了分析描述; 将危岩带分为崩塌 I 区、崩塌 II 区、崩塌 III 区, 分析其基本特征, 并对每个区内的典型危岩体进行了崩塌类型及稳定性定性分析; 采用 RMR 岩体分类与质量评价法对崩塌岩体进行岩体分级, 属 IV 级, 岩体质量属差岩体, 表明郭达山后山危岩带岩体整体稳定性较差; 采用赤平投影分析得出崩塌 I 区、II 区内由层面与裂隙 1、裂隙 3 切割成的楔形体在风化、降雨、地震等外力条件下极易发生崩塌; 采用运动学原理分析运动特征, 计算落石滚动滑动模式下落石与受灾体碰撞前的速度, 分别为崩塌 I 区 33.05 m/s、崩塌 II 区 52.15 m/s、崩塌 III 区 57.41 m/s; 采用恢复系数法计算落石坠落碰撞弹跳模式下的弹跳高度落为 16.46 m, 最后对郭达山后山危岩带进行了危险性评价, 分高危险性、中危险性、低危险性三个等级制作了危险性区划图。为地方的防灾减灾提供了一定的科学依据和技术支撑。

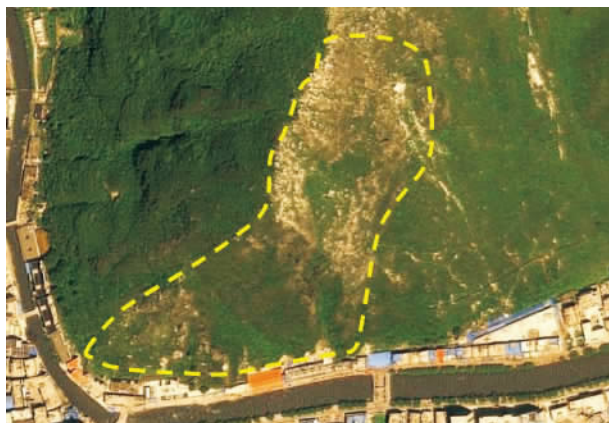
图1 郭达山后山危岩带遥感解译图(1:3000)

Fig.1 Remote sensing interpretation chart (1:3000)  
of Guo Dashan Mount

郭达山后山危岩带位于康定县城炉城镇郭达街后山山腰, 瓦斯河左岸, 其经纬度为东经 101°57′58.57″, 北纬 30°03′22.43″。危岩带大比例尺 (1:3000) 遥感解译图如图 1 所示。

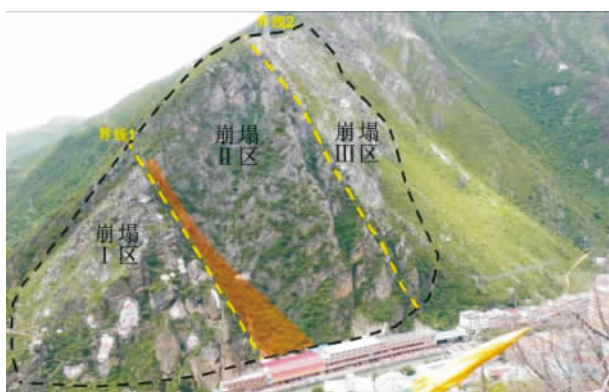
图2 郭达山后山危岩带全貌及分区图

Fig.2 Full view of Guo Dashan Mount, including section I, section II and section III

危岩带两面临空, 全貌及分区图如图 2 所示, 高程约 2 491 m 往上至 2 822 m 之间危岩体较集中, 基岩为震旦系灯影组的白云岩, 该套岩体坚硬, 但易脆, 易形成崩塌。岩层产状 275°∠42°, 危岩卸荷带宽度 10-20 m, 危岩带顺坡长度 350 m, 最大宽度约

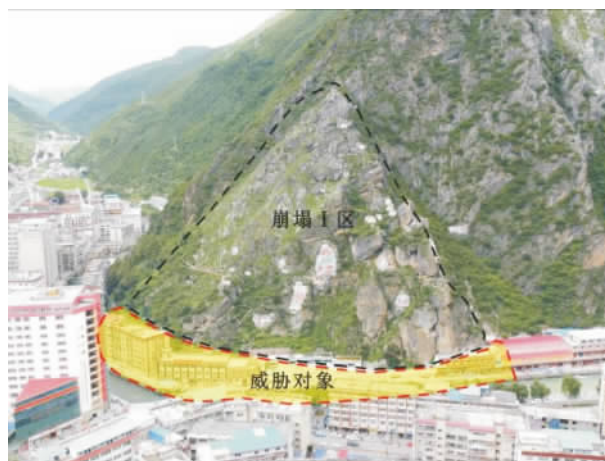
图6 崩塌Ⅰ区威胁范围及威胁对象

Fig. 6 Threatened area and affected objects of section I

有关崩塌落石的史料记载包括崩塌发生地原住民的口头传述等,是研究崩塌演化历史的重要补充资料。2004年以来,发生过3次块石滚落;2007年4月28日11时30分发生的崩塌砸毁农贸市场顶部钢架棚,致使3人受伤,落石洞穿一面墙体;2008年5月12日地震发生当天,坠落块石最远距离弹射至折多河对岸,造成1人死亡。郭达山后山危岩带主要威胁对象为危岩带下方、瓦斯河左岸沿岸呈线形分布建筑物、居民、道路、过往车辆等,崩塌Ⅰ区、Ⅱ区、Ⅲ区威胁范围及威胁对象如图6、图7所示。整个东关农贸市场、牦牛肉销售中心市场、甘孜州中心血站、甘孜州交警队等10家单位分布在河岸两侧,近2000人的生命财产安全受到威胁。

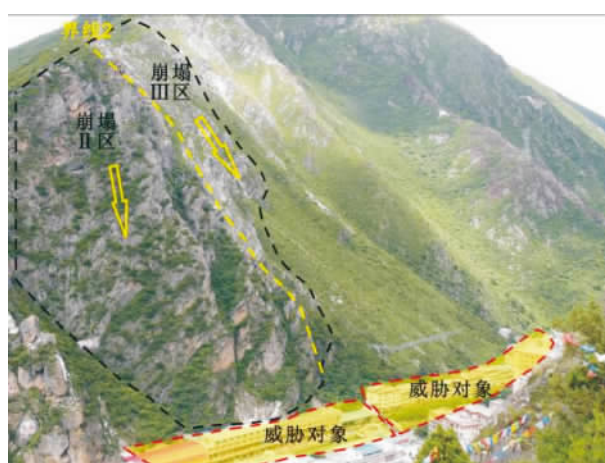
图7 崩塌Ⅱ区、Ⅲ区威胁范围及威胁对象

Fig. 7 Threatened area and affected objects of section II and III

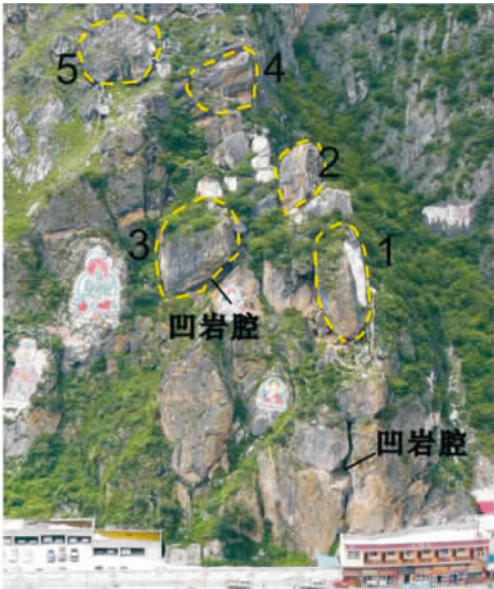
图 8 崩塌 I 区不稳定危岩体及凹岩腔

Fig. 8 Dangerous rock masses and concave holes of section I

郭达山后山危岩带的基本特征分析从崩塌Ⅰ区、崩塌Ⅱ区、崩塌Ⅲ区三个区域进行详述,如表1所示,并分析每个区域内的典型危岩体的可能发生崩塌时的类型及目前稳定性,如图8、图9、表2所示。

| 危岩体编号 | 尺寸 | 崩塌类型 | 稳定性分析 |
|---|---|---|---|
| 1 号 | 10m × 8m × 4m | 错断式 | 在雨水冲刷、重力、风化剥蚀作用下,危岩体下部与母岩接触的断面不断减小,当自重所产生的剪应力超过岩石的抗剪强度时,将导致岩体被剪断。 |
| 2 号 | 6m × 4m × 4m | 滑移式 | 在重力、地震或连续大雨渗入岩体裂缝中产生的静水压力和动水压力,同时雨水软化软弱面,都能诱发危岩体的重心向下滑移,一旦重心滑出陡坡,便会向下崩落。 |
| 3 号 | 20m × 16m × 5m | 滑移式 | 破坏模式与危岩体 2 类似,在此不再赘述。需注意的是其前部存在凹岩腔,已悬空,悬空部分会产生一定的拉裂效果。 |
| 4 号 | 5m × 4m × 3m | 倾倒式 | 近垂直的节理将其与母岩分开,横向稳定性差,如底部遭受不断地冲刷掏蚀,在重力或地震产生的水平力作用下,岩体将倾倒崩落。 |
| 5 号 | 7m × 5m × 3.5m | 滑移式 | 是上部岩体崩塌破碎形成的堆积块石,在暴雨作用下,块石与坡面的接触面将软化;或在地震作用下,产生的沿坡向下的力大于块石与坡面的接触摩擦力时,也会沿坡面崩落。 |

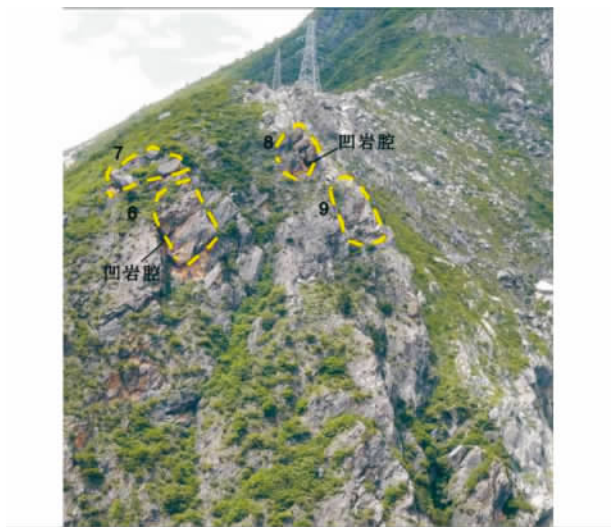
图 9 崩塌Ⅱ区不稳定危岩体及凹岩腔  
Fig. 9 Dangerous rock masses and concave holes of section Ⅱ

| 危岩体编号 | 尺寸 | 崩塌类型 | 稳定性分析 |
|---|---|---|---|
| 6 号 | 9m × 6.5m × 4.7m | 拉裂式 | 岩体中间被结构面切割,切割深,隙宽达 5 mm,岩体在暴雨、地震和风化剥蚀作用下,垂直节理不断加深,岩体自重不断增加;岩体下部的断面不断减小,导致岩体的下部被剪断。 |
| 7 号 | 3m × 2.6m × 1.8m | 倾倒式 | 上部岩体崩塌堆积在此。两块岩石沿临空面一侧已部分悬空,在暴雨、地震、风化作用下会发生倾倒式崩塌。 |
| 8 号 | 3m × 2.5m × 1.5m | 倾倒式 | 底部块石已有明显的松动迹象,且其下方为凹岩腔,在暴雨、地震、风化作用下,底部块石先发生崩塌,凹岩腔继续扩大扩深,中部及上部块石像“多米诺骨牌”式的从下往上依次垮塌。 |
| 9 号 | 12m × 10m × 6m | 倾倒式 | 崩塌类型与危岩体 7、8 相似,在此不再赘述,不同之处在于,由于层厚在此较小,所以将危岩体 9 切割成小块块石,在外力作用下,仅表层的小块块石发生倾倒式崩塌,块石块径约 1 m × 0.8 m × 0.5 m。 |

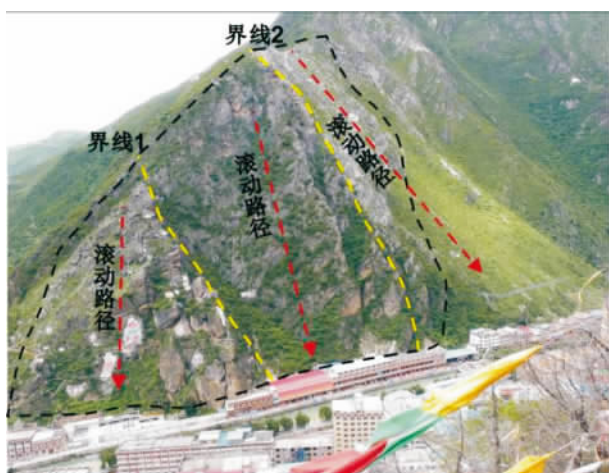
图 12 崩塌 I 区 II 区 III 区危岩体滚动滑动路径示意图

Fig. 12 Rolling and sliding path of section I, II, III

崩塌 I 区、II 区、III 区的平均坡度均小于  $60^\circ$ , 坡面形态均近似直线型, 因此崩塌的块石多以滚动滑动模式下落, 少数以坠落碰撞弹跳模式下落。

为方便计算, 忽略斜坡表面的堆积块石及表层植被, 崩塌 I 区、II 区、III 区的剖面线简化为连续的直线段。为了不失一般性, 将落石理想化为球体。

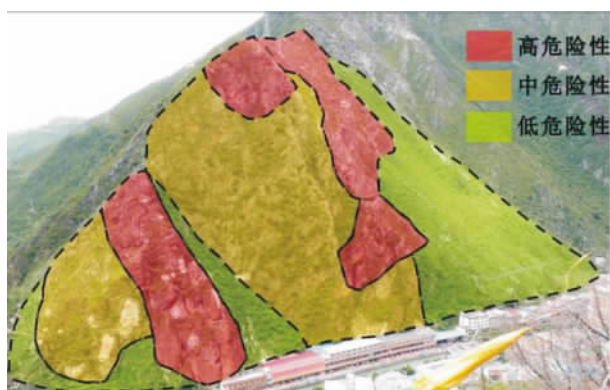
图13 郭达山后山危岩带危险性区划图

Fig. 13 Risk zoning map of Guo Dashan Mount

按照高危险性、中危险性、低危险性三个等级对郭达山后山危岩带进行危险性区划。通过实地地质灾害详细调查和第三节分析确定高危险性区域, 主要分布在崩塌 I 区 5 块危岩体所在的 I 区斜坡左侧部分、崩塌 II 区的 4 块危岩体所在的 II 区斜坡顶

部、崩塌Ⅲ区不稳定块石群所在的Ⅲ区斜坡顶部及右侧中部。通过岩体分类与质量评价和赤平投影法分析结果确定中危险性区域,主要分布在崩塌Ⅰ区、Ⅱ区内发育有层面、裂隙1、裂隙3,并相互切割的裸露基岩面上;通过实地地质灾害详细调查和后期分析确定低危险性区域,主要分布在无危岩体发育、坡体表面无块石堆积、岩体稳定性好的植被覆盖的区域。最终得到了郭达山后山危岩带危险性区划图,如图13所示。
