SONG Guohu, YANG Zhenxian ZHANG Ji, YANG Jun. Post-Shock performance of a debris flow dam built at the Heping gully, Baoxing county, Sichuan province, China [J]. Mountain Research, 2023, 41(2): 295-306.

四川雅安市宝兴县和平沟泥石流防治工程成效考察

该流域的防治工程于 2012 年 6 月年竣工,总体防治方案为拦挡与排导相结合,主要工程措施为“2 座拦砂坝(含副坝)+沟口排导槽”,设计防护标准为 20 年一遇。

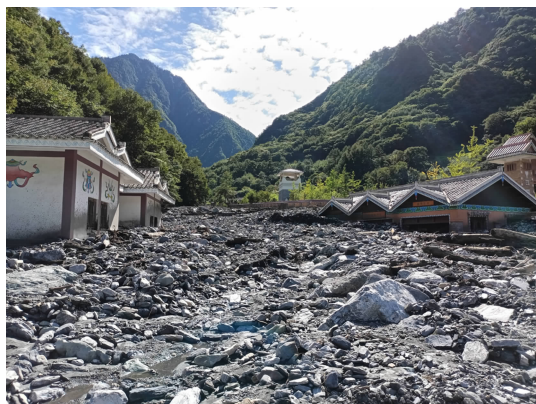
图4 沟口建筑物淤埋

“8·16”泥石流从最大小时降雨形成至成冲出沟口致灾历时全过程约 6 h,随后持续堆积约 40 min,冲出沟口泥石流方量约 $10.0 \times 10^4 \text{ m}^3$ 。成沟内既有两座拦砂坝全部淤满,沟口排导槽部分被冲毁,泥石流改道导致和平藏寨与仁朵藏寨受损严重,G351 国道断道,公路与房前淤积厚度达 1 m,并造成东河淤塞(图 4、图 5)。1#拦砂坝在本次泥石流之前已淤满,2#拦砂坝剩余拦蓄库容为 $1.87 \times 10^4 \text{ m}^3$,在调节泥石流峰值流量达到沟口起到了重

Fig. 4 Deposited buildings at the mouth of debris flow gully

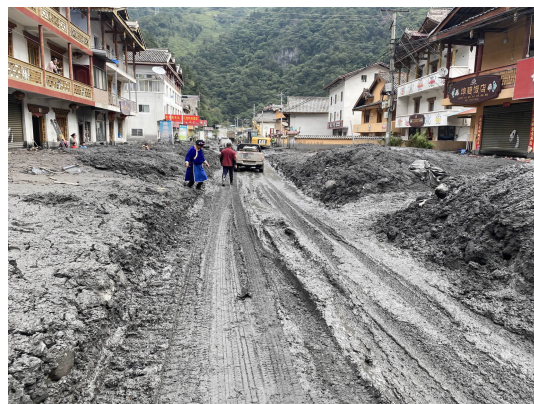
图5 沟口国道 G351 及房屋淤积

Fig. 5 Deposited G351 and houses at the mouth of debris flow gully

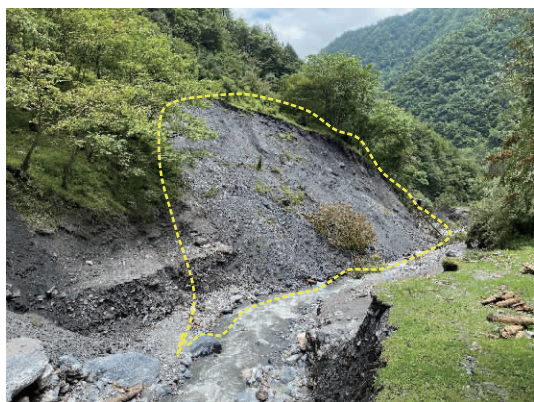
图 6 中上游沟道岸坡失稳

“8·16”泥石流使整个沟道平均冲刷深度 2 ~ 3 m, 局部冲刷深度最深可达 8 m 左右。沿程冲刷掏蚀导致沟道两岸岸坡失稳, 进一步增加了泥石流流量(图 6、图 7)。泥石流在 1#拦砂坝满库翻坝运行后迅速将 2#坝库区淤满。翻坝后的高速泥石流流体对坝下游河道进行了剧烈冲刷侵蚀, 致使 2#拦砂坝副坝完全损毁, 进而加速排导槽基础的冲刷侵蚀破坏, 随后冲出沟口, 形成壅塞坝体堵塞主河约

Fig. 6 Instability of the bank slope of the upstream and middle channels

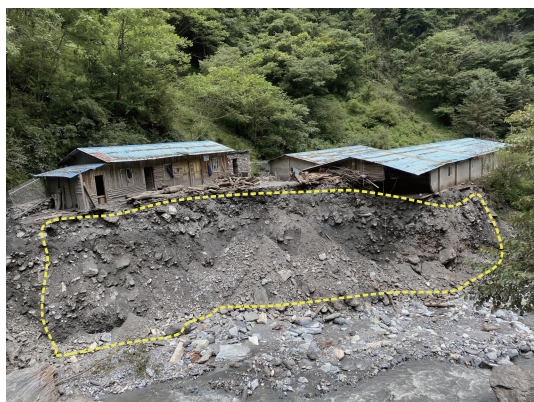
图 7 沟道被冲刷侵蚀

Fig. 7 Gully eroded by erosion

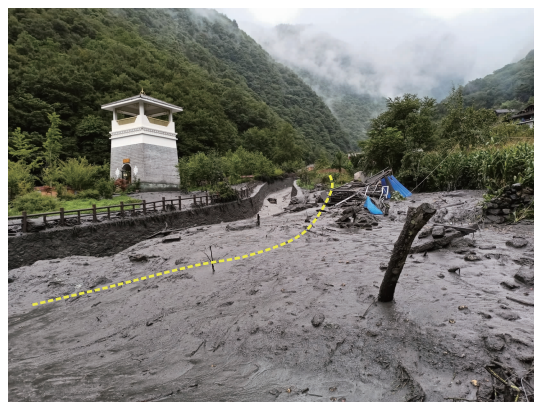
图 9 沟口排导槽弯道超高

由于泥石流的流速较大, 流经弯道时, 直冲外侧岸坡或陡岸, 超高壅起最高达 11.48 m, 甚至越过沟道一侧的坡脊坡嘴(图 8)。在沟口排导槽弯道处, 高速泥石流流体将凹岸的排导槽完全冲毁约 50 m, 翻过排导槽直接导致泥石流淤埋沟口民房(图 9)。

Fig. 9 Mud marks on drainage canal bend

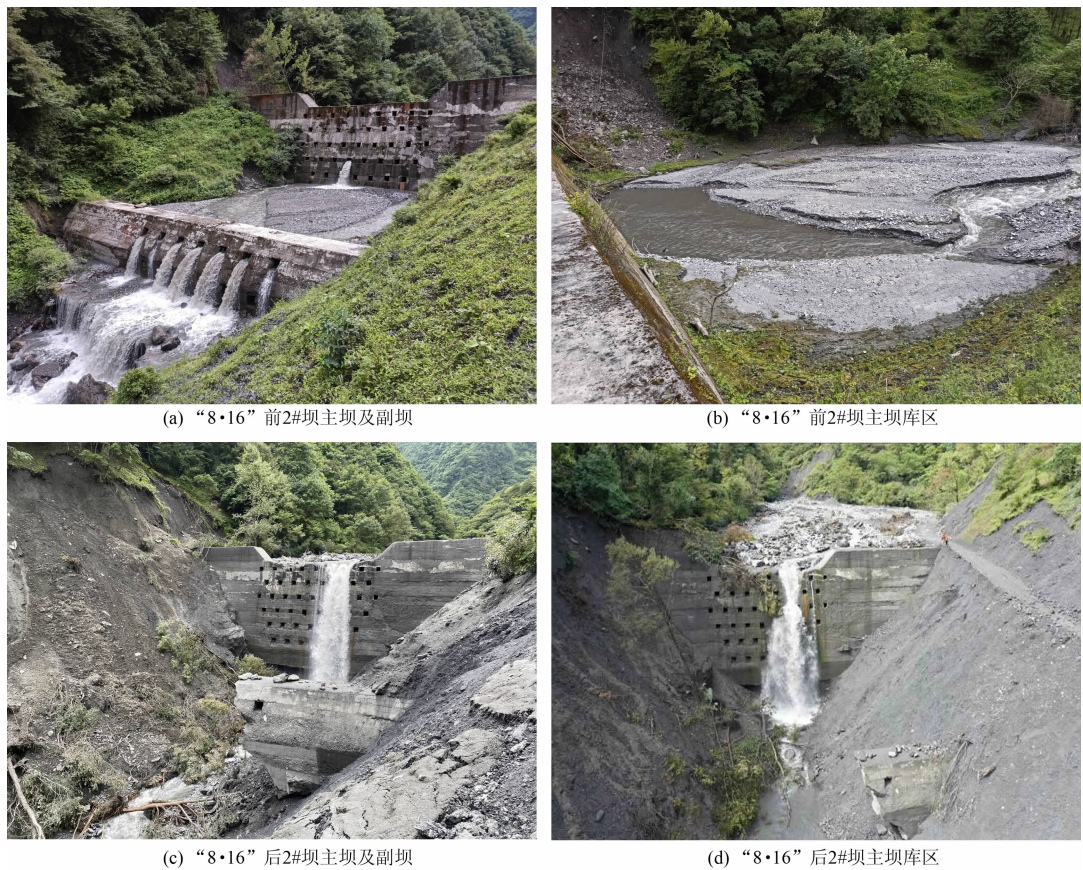
图 12 “8·16”前后 2#拦砂坝运行情况

溢流口磨蚀严、坝体基础掏蚀;副坝及副坝护坦几乎完全损毁,仅残存左侧坝肩,本次泥石流对防治工程结构安全产生了较大的影响(图 12a ~ d),拦挡工程几乎已失去应有的防灾功能。究其原因,在防治工程设计时,对拦砂坝淤满翻坝后的流量及放大效应考虑不足,且未在主坝下游设置护坦,造成坝前冲刷掏蚀强烈,坝基掏蚀产生悬空,影响坝体结构安全。

Fig. 12 Operation situation of 2# dam before and after “8·16” rainstorm

目前两座拦挡坝 $8.67 \times 10^4 \text{ m}^3$ 的库容已全部淤满,拦挡工程满库运行,坝基础及副坝均有不同程度的损坏,几乎丧失再次抵挡泥石流的防治功效,排导槽侧墙出现不同程度的毁损,因此亟需对原防治工程及时进行清淤加固和修复治理。

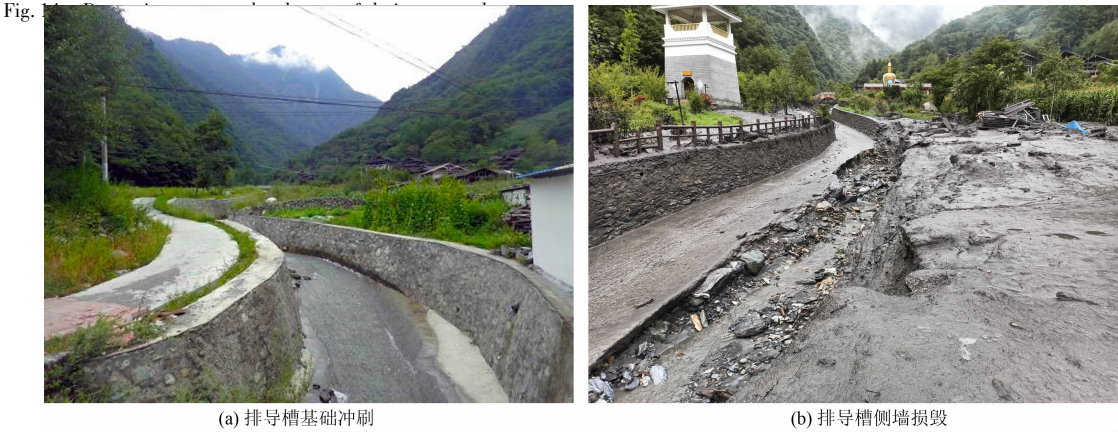
图 15 “8·16”前后排导槽运行情况

“8·16”泥石流在弯道处对排导槽沟底及侧墙基础产生强烈冲刷侵蚀下切,排导槽段弯道基础悬空,最终倾倒损毁长约 50 m,排导槽损毁后泥石流越过沟道漫流至居民建筑区。该排导槽在两次泥石流灾害中发挥了很好的防护及排导效能,但由于泥石流流域内固体物源丰富,两座拦砂坝满库运行,泥石流翻坝规模放大,造成排导槽排泄压力增大。排导槽的

(a) 排导槽基础冲刷 (b) 排导槽侧墙损毁

Fig.15 Operation situation of drainage canal before and after “8·16” rainstorm
