引用格式: 王信, 郭富赞, 张娟, 窦晓东, 张毅, 冯自明. 基于滑坡动力学过程的甘肃舟曲磨里滑坡风险评价[J]. 山地学报, 2025, 43(1): 105-121.

# 基于滑坡动力学过程的甘肃舟曲磨里滑坡风险评价

**关键词:** 磨里滑坡; 动力过程; 数值模拟; 风险评估

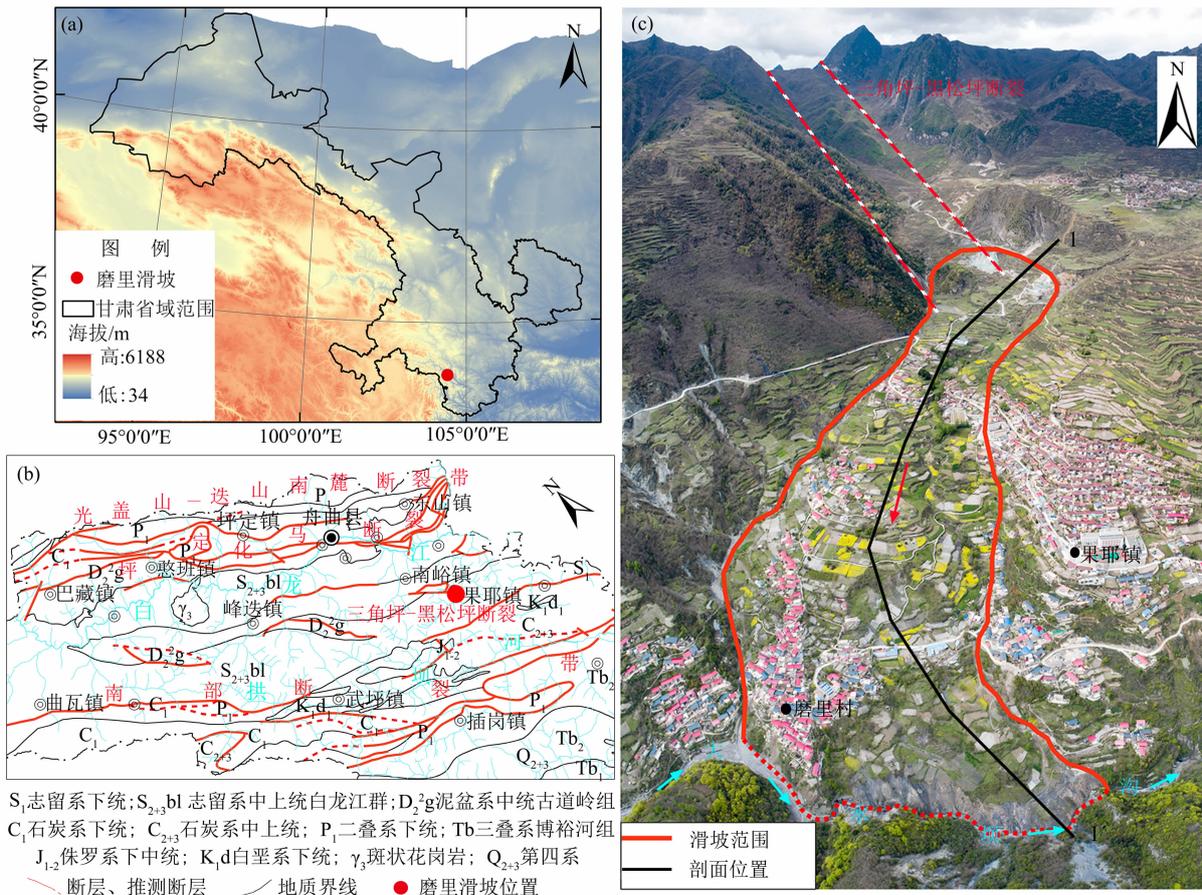
图1 研究区概况:(a)磨里滑坡位置;(b)研究区地质背景;(c)磨里滑坡全景

Fig.1 Overview map of the study area; (a) location of the Moli landslide;

(b) geological background of the study area;(c) panoramic view of the Moli landslide

磨里滑坡位于白龙江一级支流大水坝河上游左岸,距舟曲县城30 km。滑坡体上分布有果耶村和磨里村部分村庄(图1)。滑坡区及周边地貌类型主要以中高山峡谷地貌为主,地势北高南低,地形切割强烈,相对高差300~1100 m。区内地层较为复杂,主要出露志留纪千枚岩、板岩、泥盆纪灰岩,基岩表层分布有大量第四纪松散堆积物。区域年平均气

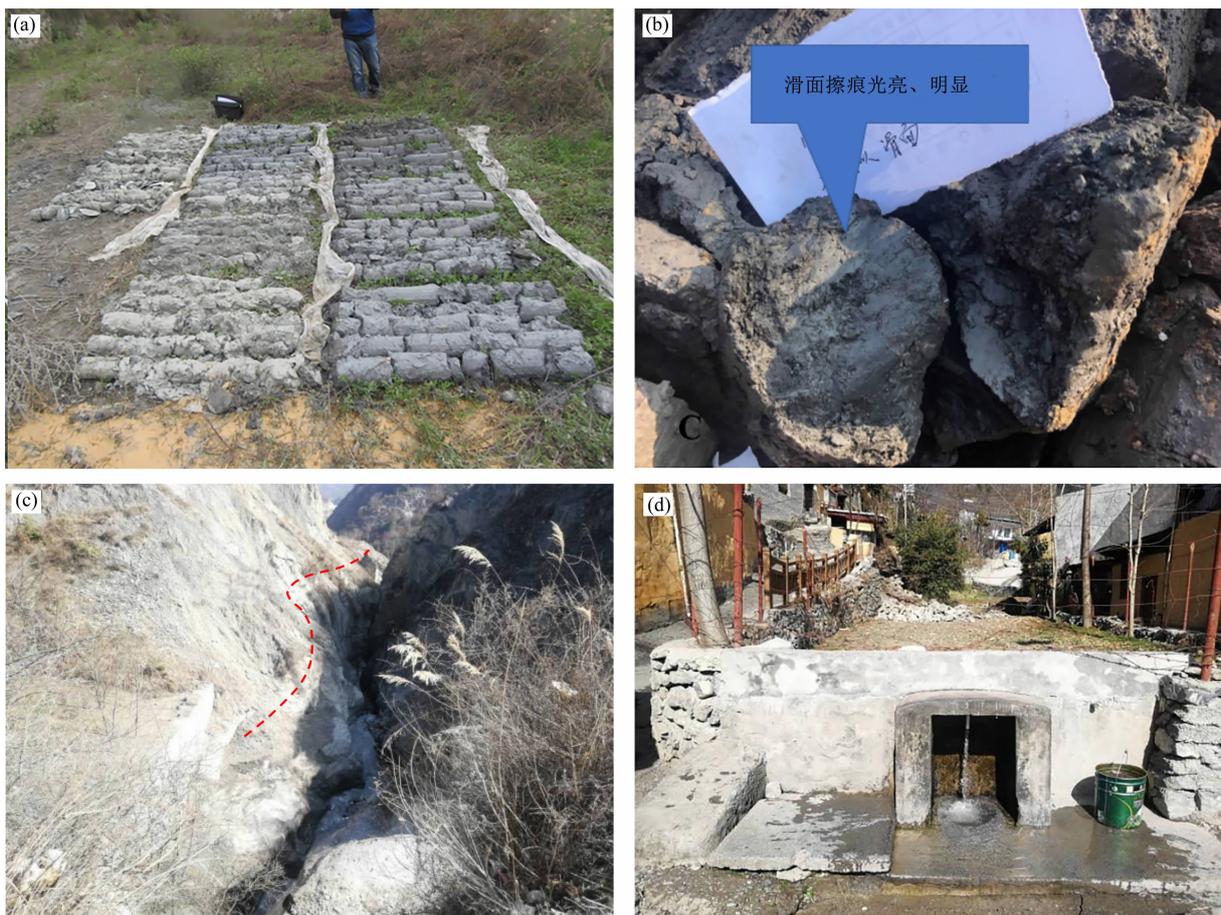
图 2 滑坡体结构特征:(a)滑体岩芯特征;(b)滑带土特征;(c)滑坡体前缘基岩裸露;(d)滑坡体中前缘出露泉水

Fig. 2 Structural features of the landslide: (a) features of the landslide core; (b) features of the landslide zone soil; (c) exposure of bedrock at the front edge of the landslide; (d) emergence of spring water at the middle and front edges of the landslide

较陡、中部平缓的特点,其中上部平均坡度 13°,中部平均坡度 6°,下部平均坡度 15°。依据钻孔揭露,滑体岩性以碎石土和千枚岩、板岩碎屑为主(图 2a);滑带土为黑色含砾黏土(图 2b),厚度 0.5~0.8 m;滑床岩性以志留系千枚岩为主(图 2c)。滑坡区域地势低洼,汇水条件良好。枯水季调查和勘察结果显示,滑坡体含水量较大,大部分钻孔均揭露到地下水位,如滑坡体后部钻孔 ZK1 揭露稳定水位埋深为 4 m,中部的钻孔 ZK9 揭露稳定水位埋深为 14 m,前缘布设的钻孔 ZK16 揭露稳定水位埋深为 15 m,且滑坡体上部和中下部均有泉水出露,中下部的泉眼被改造后作为磨里村集中供水水源(图 2d),上部出露的泉水流量为  $2.0 \text{ m}^3/\text{d}$ ,地下水主要赋存于滑体碎石土和千枚岩、板岩碎屑中(图 3)。

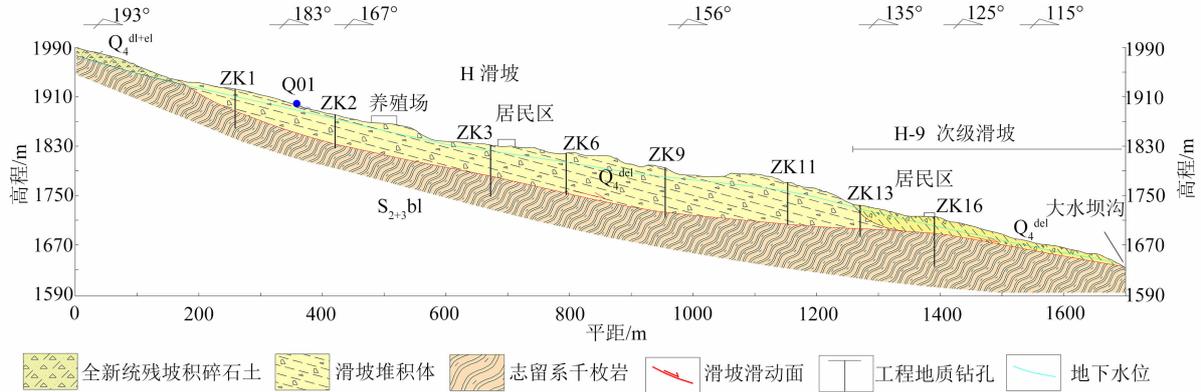
图3 磨里滑坡主滑方向地质剖面图

Fig. 3 Geological profile of the main sliding direction of the Moli landslide

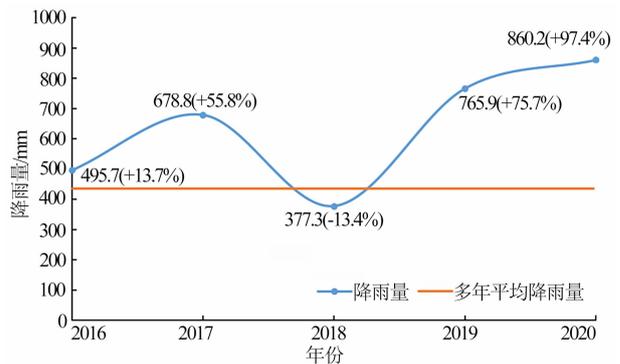
图4 滑坡发生前5年降雨量变化曲线

Fig. 4 Rainfall variation curve for 5 years before landslide occurrence

剧<sup>[23]</sup>。滑坡区近五年降雨数据显示,只有2018年降雨量低于年均降雨量,其余各年份降雨量均偏高,其中2019年偏高75.7%,2020年偏高97.4%(图4),特别是2020年“8·17”暴雨接近50年一遇暴雨强度,属于滑坡的直接激发因素。滑坡复活变形开始时间与当地雨季及强降雨发生时间完全一致,当属降雨激发型滑坡。滑坡主要变形特征呈现出局部滑动破坏、整体蠕滑变形的牵引式变形特点,滑动开始后前缘及侧缘临空条件较好的区域首先发生滑动破坏,产生一系列次级滑坡(H1~H9),其后受前缘滑动后失去支撑及牵引影响,中上部滑体整体发生蠕滑变形。现场调查发现,滑坡后缘发育多组拉张裂缝,长度为25~65 m,宽度为5~15 cm,错动面擦痕清晰,错落高度为10~30 cm。滑坡东侧长达1500 m的剪切裂缝基本贯通,宽度最大为20 cm;西侧剪切裂缝主要发育在滑坡上部,长度为5~50 m,最大宽度为30 cm。地表变形最强烈的区域为次级滑坡H9发育的区域,具有多级多期滑动的特征,“圈椅”状地貌特征明显,后壁高度约25 m,滑坡体上发育多组横向拉张裂缝,但其影响范围内未有村民居住;房屋建筑损毁最严重的区域主要位于次级滑坡H1、H6、H7、H8发育的区域,房屋及道路多变形开裂或倒塌损毁(图5)。

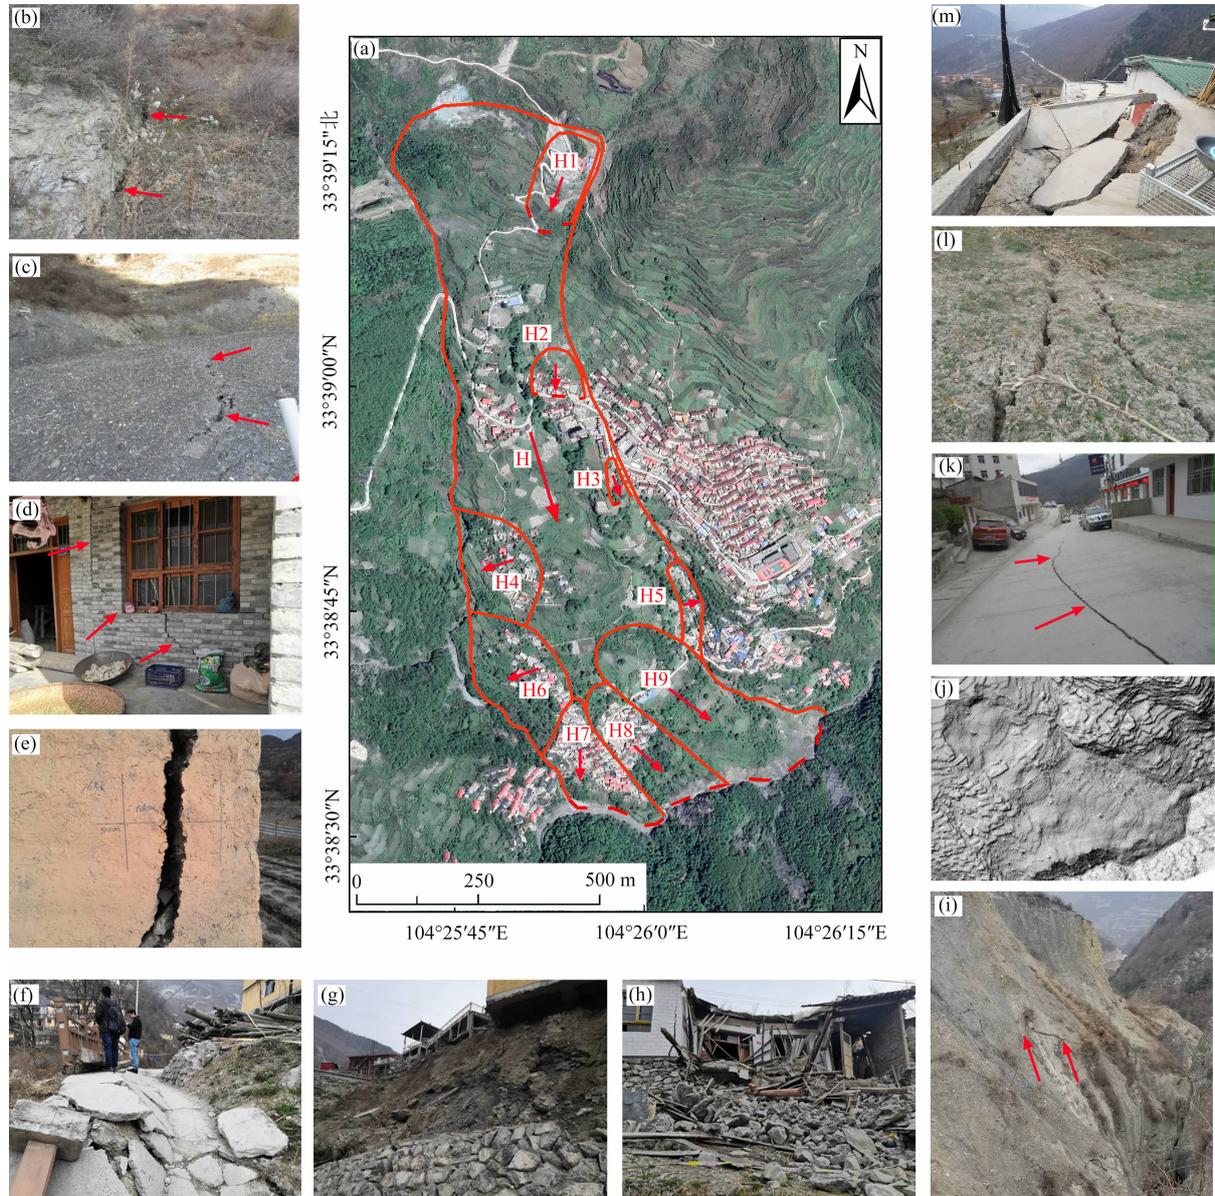
图5 磨里滑坡平面图及各部位变形迹象：(a)磨里滑坡平面图(b)后缘拉张裂缝；(c)西侧剪切裂缝；

(d) H6 滑坡后缘房屋变形；(e) H6 滑坡后缘房屋墙体开裂；(f) H7 滑坡前缘道路变形；(g) H7 滑坡前缘房屋基础凌空；  
(h) H7 滑坡前缘房屋倒塌；(i) 滑坡前缘剪出口；(j) H9 滑坡全貌；(k) 东侧剪切裂缝；(l) 东侧剪切裂缝；(m) H1 滑坡后缘房屋变形

Fig. 5 Plan view of the Moli landslide and deformation signs of each part: (a) plan view of Moli Landslide;

(b) tension cracks at the trailing edge; (c) west side shear crack; (d) deformation of houses at the rear edge of H6 landslide;  
(e) wall of the house at the trailing edge of H6 landslide has cracked; (f) road damage in the leading edge of H7 landslide;  
(g) damage to the foundation of the house in the leading edge of H7 landslide; (h) building collapses in the leading edge of H7 landslide;  
(i) shear - outlet in the leading edge of landslide; (j) overview of H9 landslide; (k) shear cracks on the east side of the landslide;  
(l) shear cracks on the east side of the landslide; (m) house damage at the trailing of H1 landslide

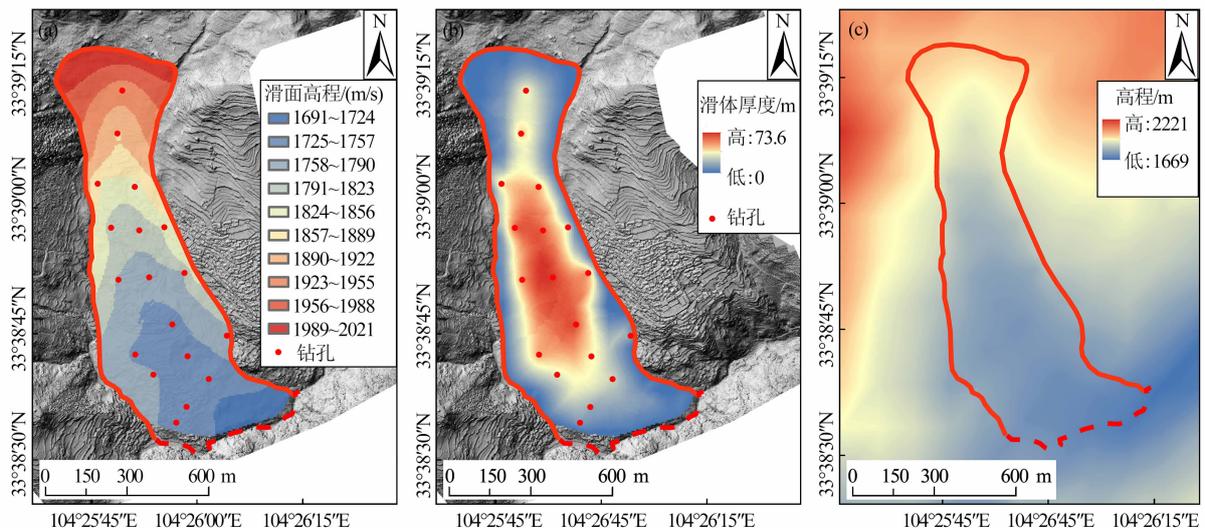
图 6 滑坡区地形数据: (a) 滑动面; (b) 滑体厚度; (c) 基底地形

Fig. 6 Terrain data of the landslide area: (a) sliding surface; (b) source of landslide material; (c) substrate topography

孔揭露的滑动面高程数据, 采用克里金插值法获得 (图 6a)。滑体物源数据采用滑动前滑坡区地形数据和滑面数据差分获得 (图 6b), 厚度为 0 ~ 73.6 m, 与前期调查、勘察获取的数据基本一致。基底地形数据采用滑动前滑坡区地形数据和滑体物源数据差分获得 (图 6c)。

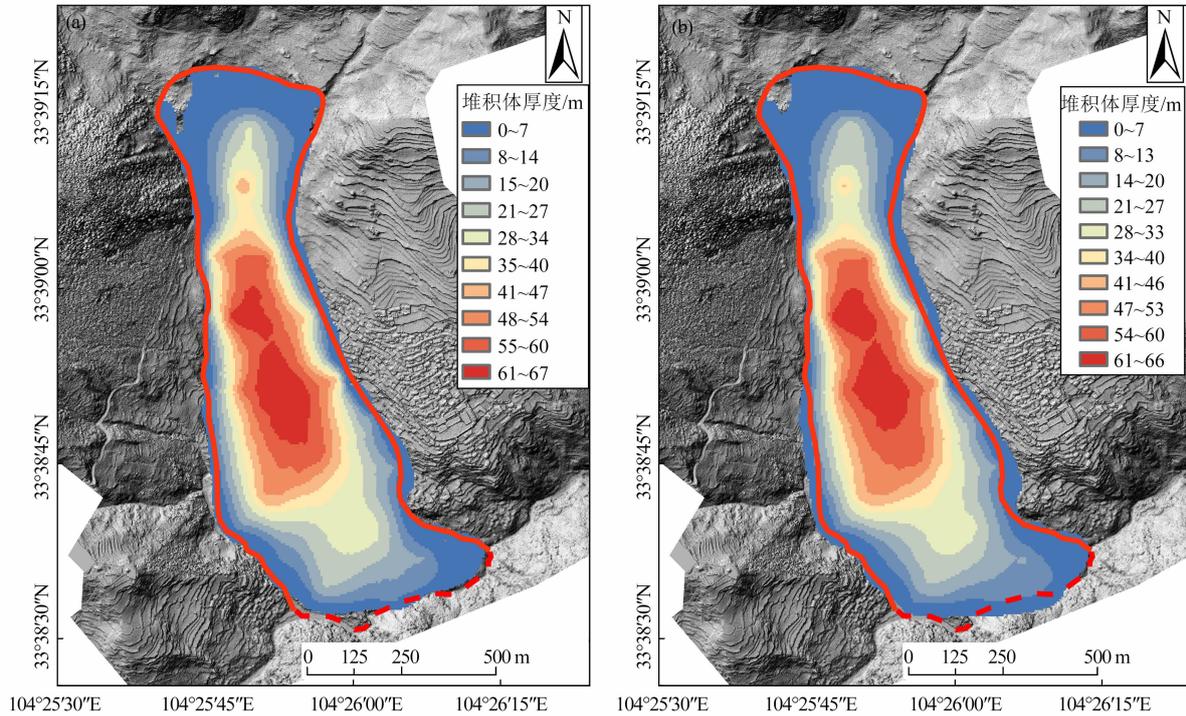
图7 不同时刻滑坡堆积体厚度计算结果:(a)  $t = 25$  s;(b)  $t = 50$  s

Fig. 7 Calculation results of the landslide accumulation thickness: (a)  $t = 25$  s;(b)  $t = 50$  s

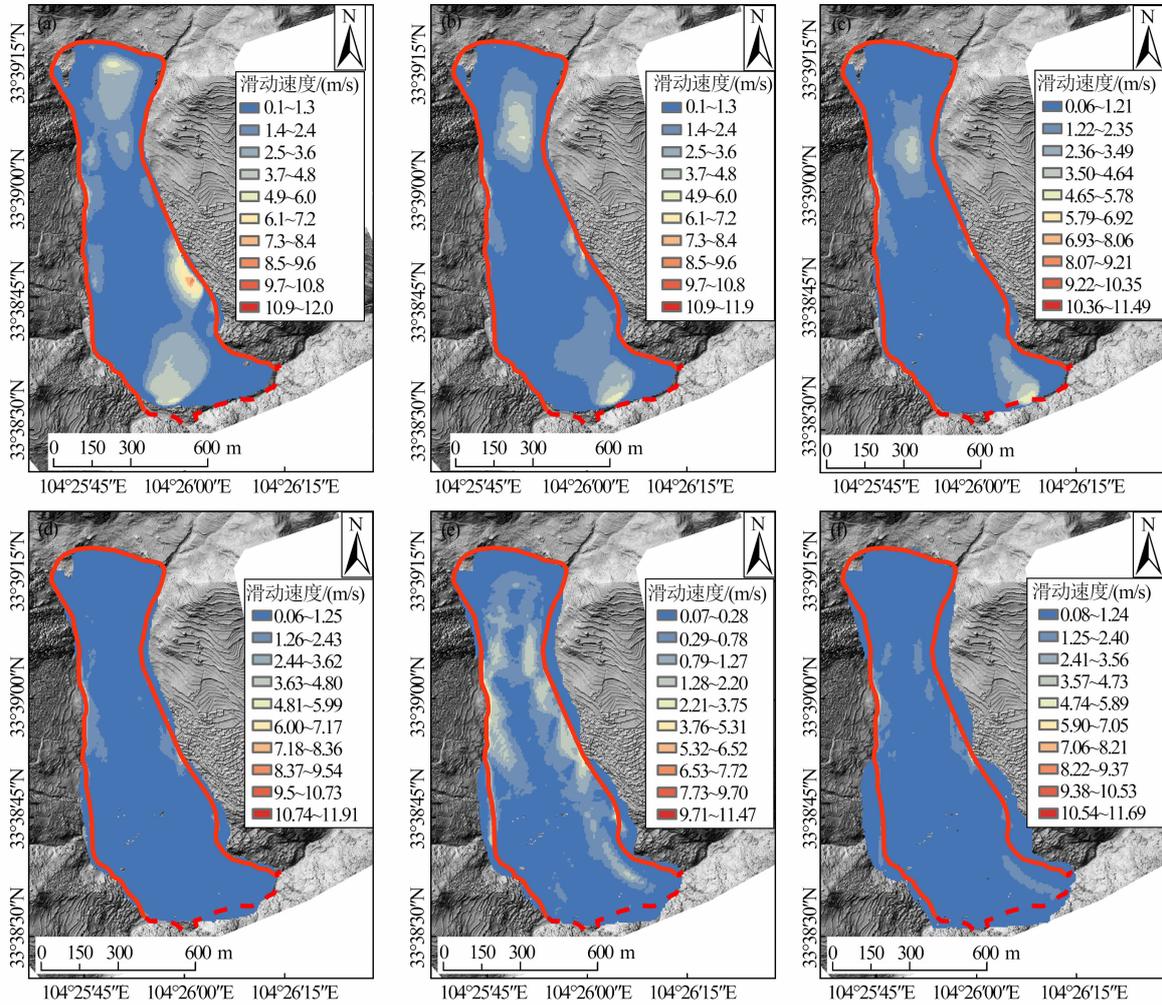
图 8 不同时刻滑坡滑动速度计算结果:

(a)  $t=10$  s; (b)  $t=20$  s; (c)  $t=30$  s; (d)  $t=50$  s; (e)  $t=100$  s; (f)  $t=200$  s

Fig. 8 Calculation results of the landslide sliding speed at different times;

缘临空条件较好的区域首先发生滑动破坏(图 8a ~ 8c),该阶段滑坡上部(A点)平均速度 1.54 m/s,最大滑动速度为 2.51 m/s;滑坡中部(B点)平均速度为 0.21 m/s,最大滑动速度 0.24 m/s;滑坡下部(C点)平均速度为 1.68 m/s,最大滑动速度 3.19 m/s(图 9)。由于局部滑动速度远大于滑坡体中部及整体滑动速度,因此该变形阶段造成滑坡体前缘、侧缘及后部一系列次级滑坡体的出现。

第二阶段:整体蠕滑阶段,时间为开始滑动 50 s 之后,主要原因为滑坡前缘一系列次级滑坡形成后,中后部受前缘滑动牵引影响,整体呈现蠕动变形(图 8e ~ 8f)。滑坡各部位速度计算结果显示(图 9),该阶段滑坡下部(C点)平均速度为 0.85 m/s,滑坡中部(B点)平均速度为 0.20 m/s,滑坡后部(A点)平均速度为 0.24 m/s。滑坡中部在  $t = 50$  s 的时刻,受前缘滑动牵引影响,速度出现明显的增大,由前期平均速度 0.19 m/s 增大到 0.27 m/s;受滑坡中部蠕动牵引影响,滑坡后部在 100 s 的时刻速度出现明显的增大,由 0.16 m/s 增大到 0.29 m/s。该阶段滑坡前缘平均滑动速度大于滑坡中部以及后部,主要原因为滑坡前缘滑体较薄,

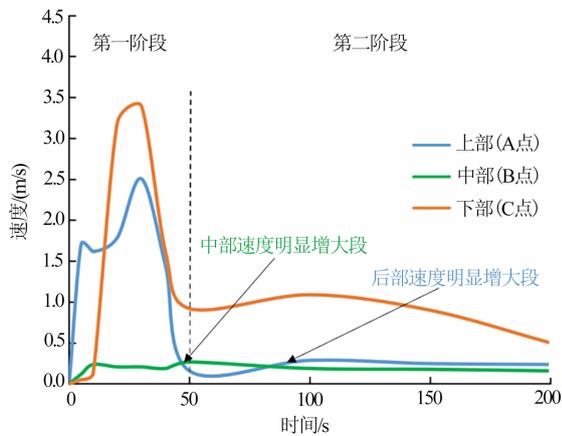
图 9 滑坡不同区域滑动速度-时间曲线

Fig. 9 Sliding velocity-time curve in different areas of the landslide

整个滑动过程中,滑坡中部滑动速度为 0.12 ~ 0.27 m/s,平均滑动速度为 0.20 m/s,分析主要原因为滑坡中部滑面最大埋深达 73 m,滑面平均坡度为  $5^\circ$ ,由于滑体厚度大、滑面坡度缓,阻滑作用明显,所以滑动速度小,滑坡整体性好,因此在现场调查过程中滑坡中部未发现明显的变形迹象。模拟结果与现场调查、勘察获取的变形结果一致性较好,说明模型设置科学,参数选择合理,基本能够反映该滑坡复活滑动后的动力过程特点。

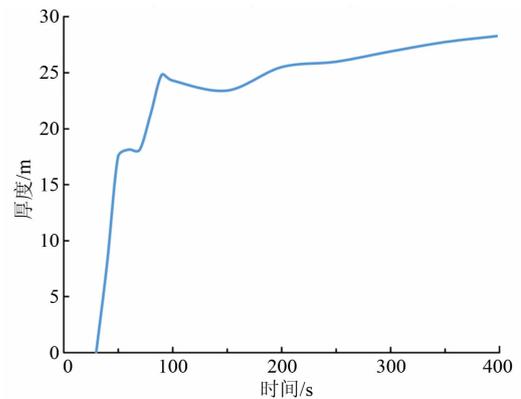
图 10 堰塞体堆积厚度-时间变化曲线

Fig. 10 Curve of accumulation thickness-time variation of the landslide barrier

已有研究成果显示,该滑坡在极端条件下的破坏模式以整体失稳滑动破坏为主<sup>[23]</sup>,为模拟极端条件下滑坡整体滑动后的动力变形过程,本研究中选择同一组参数并将基底摩擦系数( $\mu = 0.21$ )适当降低用来模拟滑坡整体滑动的情景。模拟结果显示,滑坡在开始滑动后 40 s,滑坡前缘会堵塞大水坝沟,随着时间增大,滑坡堰塞体厚度不断增大,堰塞体厚度最大可达 28.3 m(图 10),受后部滑坡体推挤沿

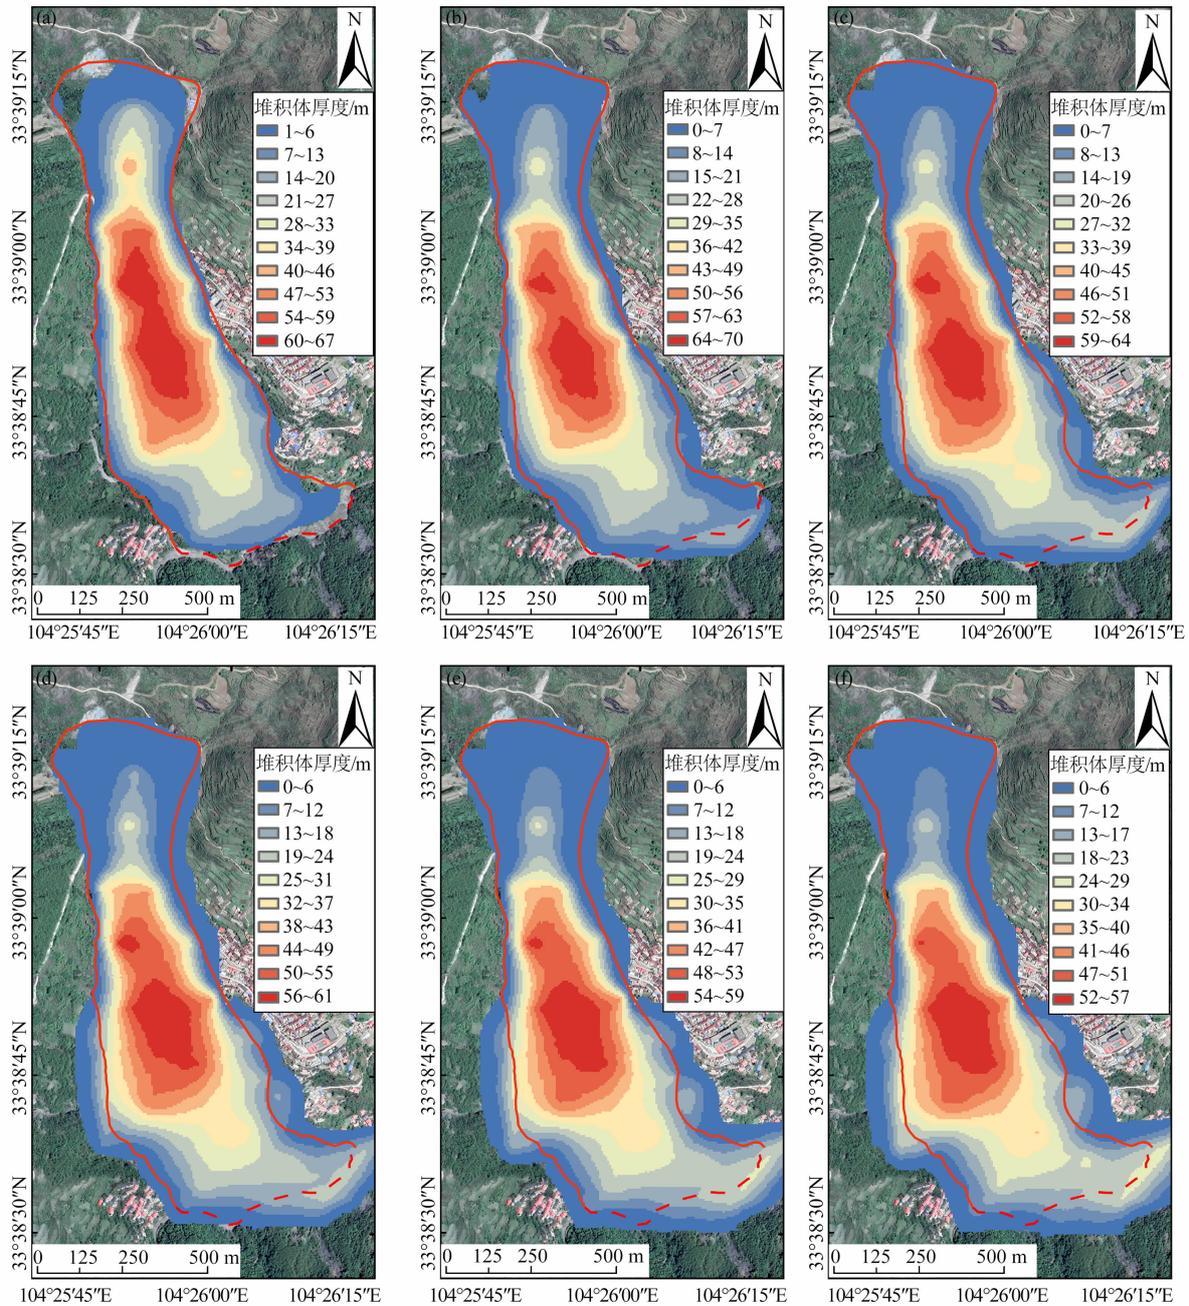
图 11 极端工况下滑坡堆积体厚度计算结果:

(a)  $t=20$  s; (b)  $t=50$  s; (c)  $t=100$  s; (d)  $t=200$  s; (e)  $t=300$  s; (f)  $t=400$  s

Fig. 11 Calculation results of the thickness of landslide accumulations under extreme working conditions:

大水坝沟向下游滑动。同时,滑坡体受大水坝沟阻挡后,滑坡中下部会向两侧扩散,威胁到滑坡东西两侧侧缘之外的区域(图 11b ~ 11f)。

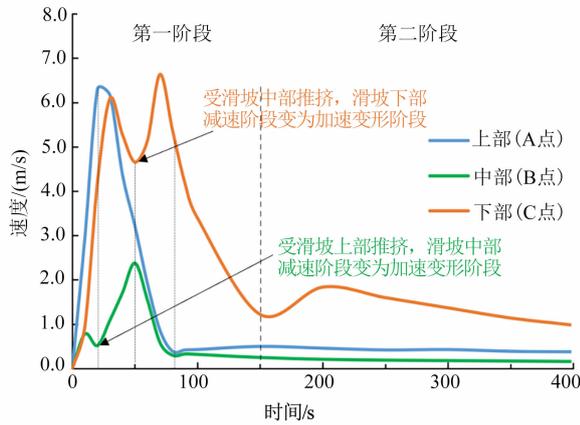
图 12 极端工况下滑坡不同部位速度-时间变化曲线  
Fig. 12 Speed-time variation curve of different parts of the slope under extreme working conditions

滑动速度模拟结果显示,极端条件下滑坡的变形过程兼有推移式和牵引式变形的特点,其动力过程可以明显地分为两个阶段(图 12),仍然采用 A、B、C 点来分别代表滑坡上部、中部及下部来分析滑

第一阶段:强烈变形阶段,该阶段滑坡变形特征以典型的推移式变形为主,时间为滑动后 0 ~ 150 s。该阶段滑坡上部平均速度为 2.50 m/s,最大滑动速度 6.30 m/s;滑坡中部平均速度为 0.89 m/s,最大滑动速度为 2.38 m/s;滑坡下部平均速度为 4.28 m/s,最大滑动速度为 6.64 m/s。滑动开始后滑坡上部、

第二阶段:缓慢变形阶段,该阶段滑坡变形特征以牵引式变形为主,时间为开始滑动  $150$  s 之后。滑坡上部平均速度  $0.42$  m/s,最大滑动速度  $0.46$  m/s;滑坡中部平均速度为  $0.18$  m/s,最大滑动速度为  $0.21$  m/s;滑坡下部平均速度为  $1.39$  m/s,最大滑动速度为  $1.84$  m/s。该阶段滑坡下部滑动速度明显大于中、上部,受牵引作用影响滑坡中、上部持续处于缓慢变形阶段(图 13h ~ 13i)。

在整个滑动变形过程中,滑坡上部平均滑动速度为  $1.85$  m/s,中部平均速度为  $0.67$  m/s,下部平均速度为  $3.38$  m/s。由于各部位滑动速度不同,滑动过程中仍然会沿着前缘、侧缘等临空条件较好的区域形成一系列次级滑坡。

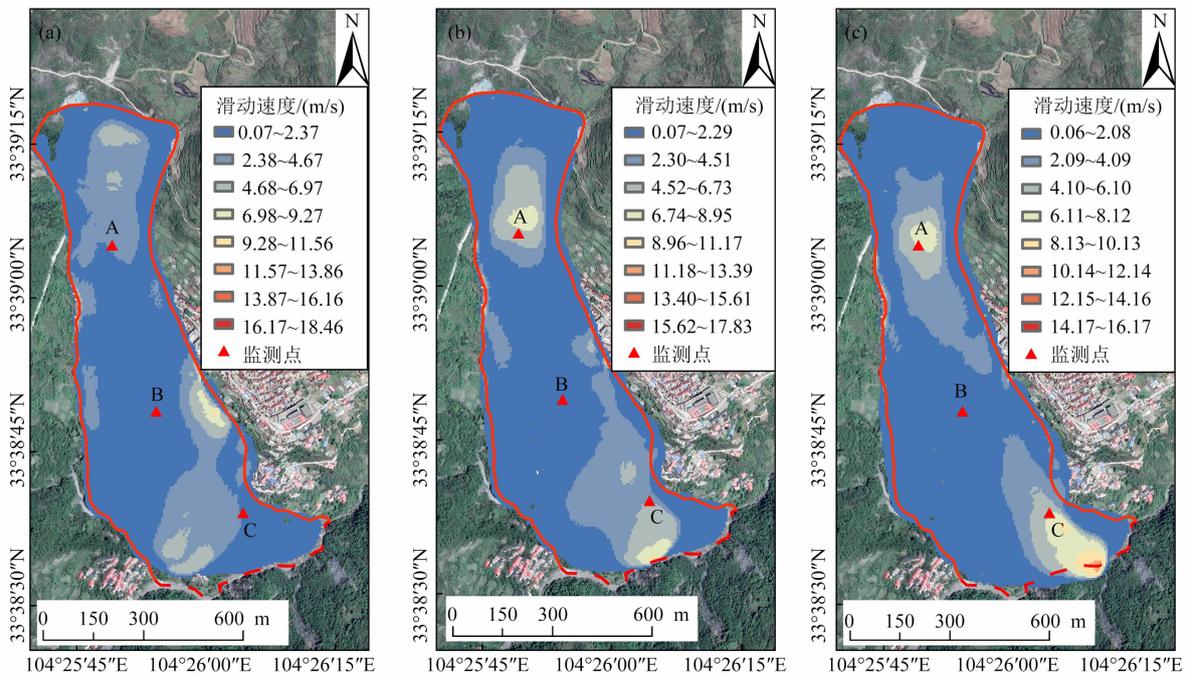
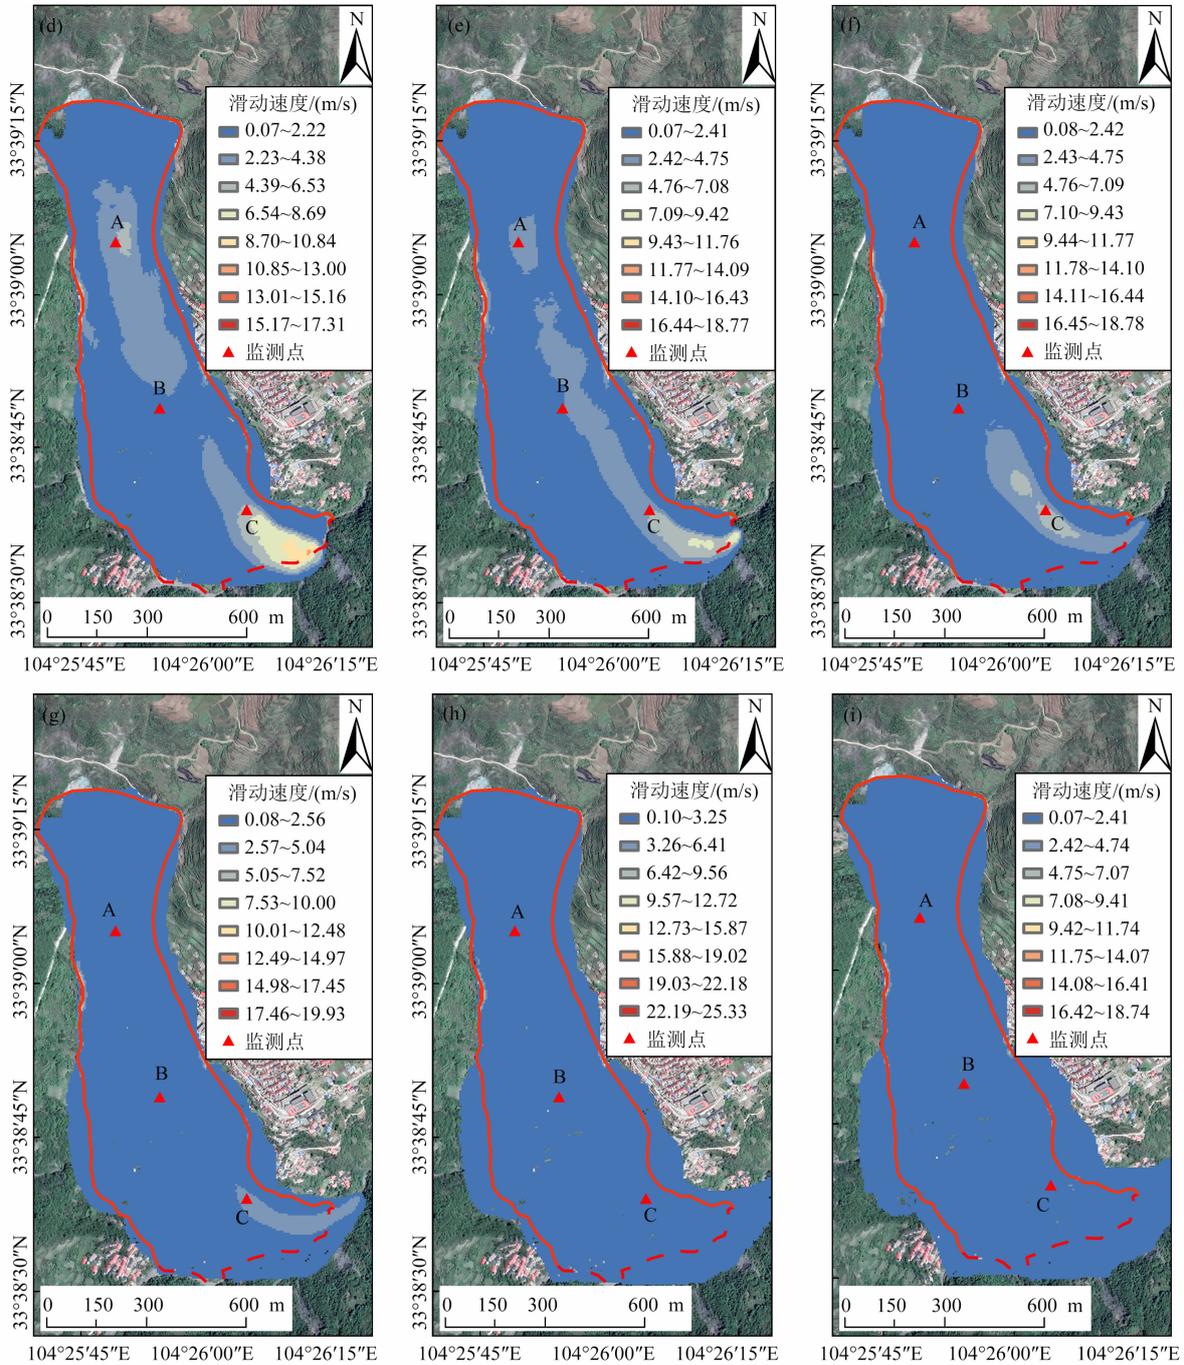
图 13(续)

图 13 极端工况下滑坡滑动速度计算结果:

(a)  $t = 10$  s; (b)  $t = 20$  s; (c)  $t = 30$  s; (d)  $t = 40$  s; (e)  $t = 50$  s; (f)  $t = 60$  s; (g)  $t = 100$  s; (h)  $t = 200$  s; (i)  $t = 400$  s

Fig. 13 Calculation results of landslide sliding speed under extreme conditions:

中部及下部均进入加速变形阶段,在  $t = 10$  s 时刻,滑坡上部和下部分处于加速阶段,滑坡中部速度达到第一次峰值  $0.78$  m/s 后开始减速;在  $t = 20$  s 时刻,滑坡上部滑动速度达到最大值  $6.30$  m/s 后开始减速,滑坡下部仍然处于加速变形阶段,受到滑坡上部推挤影响,滑坡中部由减速阶段进入加速变形阶段;在  $t = 50$  s 时刻,滑坡上部处于减速变形阶段,滑坡

中部滑动速度达到最大值  $2.38$  m/s 后开始减速,受滑坡中部推挤影响,滑坡下部由减速阶段进入加速变形阶段;在  $t = 80$  s 时刻,滑坡上部、中部减速变形阶段结束进入缓慢变形阶段;在  $t = 150$  s 时刻,滑坡下部减速阶段结束,滑坡整体进入缓慢变形阶段(图 13a ~ 13g)。

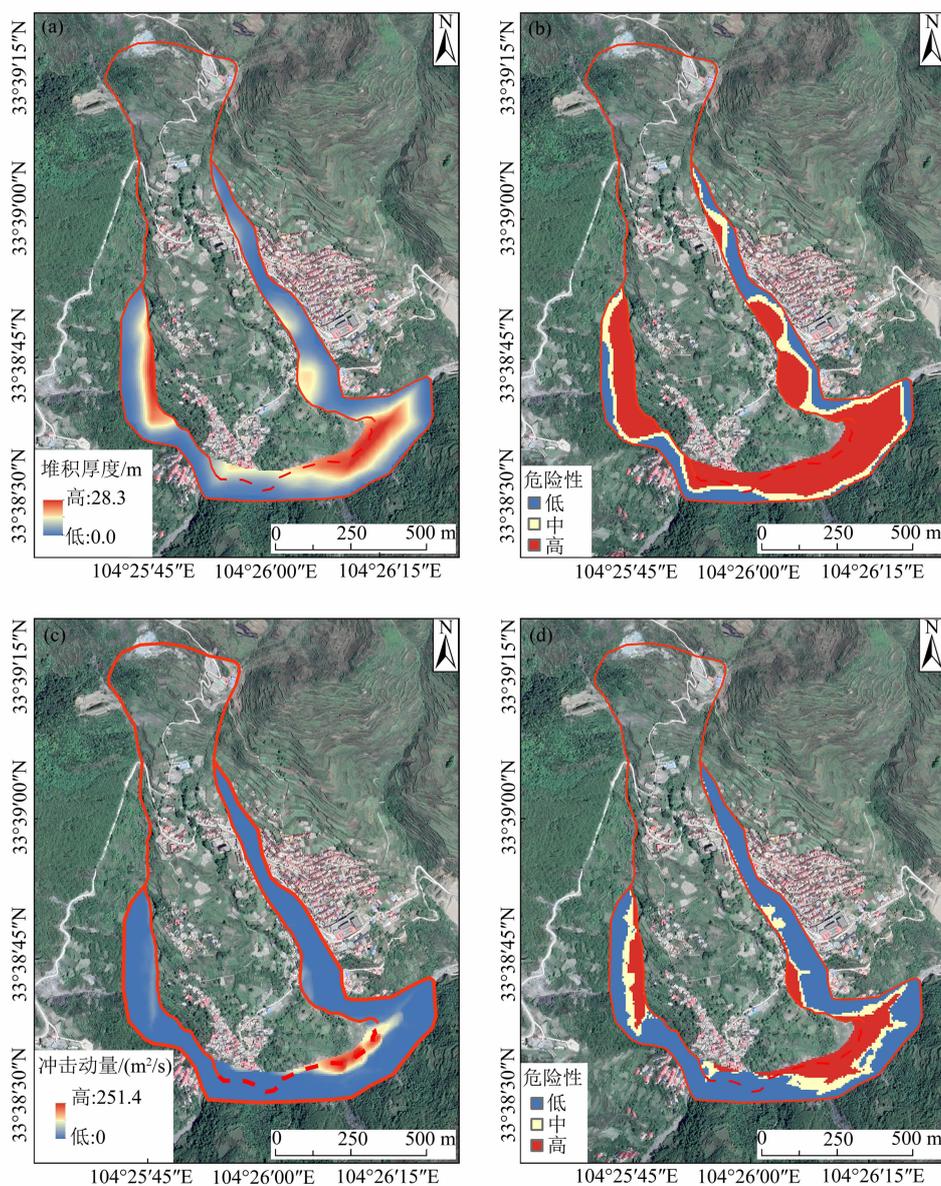
图 14 滑坡堆积区危险性评价:(a) 最大堆积厚度计算结果;(b) 基于最大堆积厚度的危险性分区;  
(c) 最大冲击动量计算结果;(d) 基于最大冲击动量的危险性分区

Fig. 14 Risk assessment of landslide accumulation area;

- (a) calculation results of maximum stacking thickness; (b) hazardous zoning based on maximum accumulation thickness;  
(c) calculation result of maximum impact momentum; (d) hazardous zoning based on maximum impact momentum

果显示,滑坡最大堆积厚度和最大冲击动量均位于滑坡前缘大水坝沟谷中,参照危险性分区标准将最大堆积厚度和最大冲击动量分别进行分级显示后即可获得基于最大堆积厚度和最大冲击动量的危险性分区(图 14)。综合评价结果显示,磨里滑坡及堆积区域总面积为 782 830.0 m<sup>2</sup>,其中 86.2% 的区域为高危险区,6.7% 的区域为中危险区,7.1% 的区域为低危险区(图 15、表 2)。

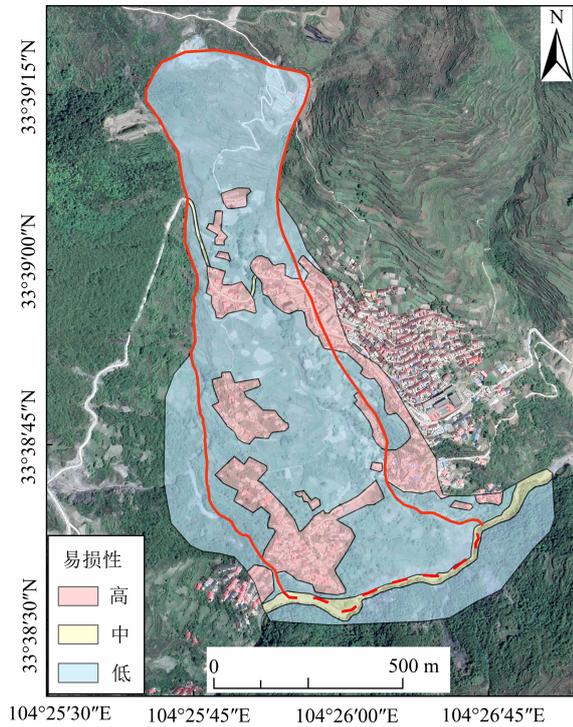
图 15 磨里滑坡危险性评价

Fig. 15 Hazard assessment of the Moli landslide

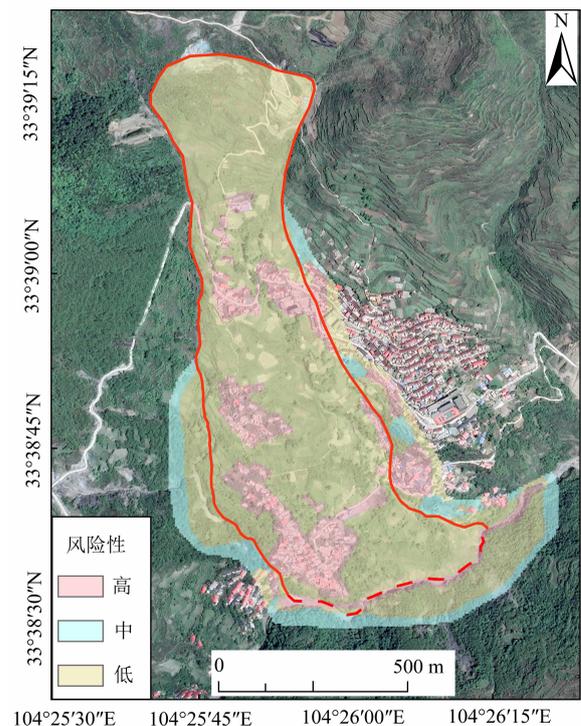
图 16 滑坡易损性评价结果

Fig. 16 Assessment results of the landslide vulnerability

最后,根据式(9)对磨里滑坡易损性程度进行计算,结果显示滑坡区及堆积区20.5%的区域为高易损区,3.4%的区域为中易损区,76.1%的区域为低易损区(图16、表3)。

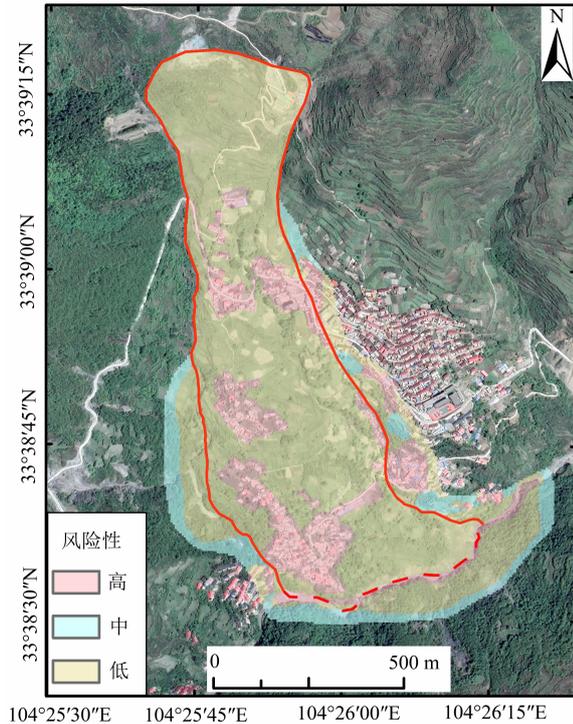
图17 磨里滑坡风险性评价结果

Fig. 17 Risk assessment of the Moli landslide

式中, $R$ 为风险性等级; $D$ 为危险性等级; $V$ 为易损程度。根据式(10)对滑坡区域风险性进行评价,结果显示高风险区面积为159 835.8 m<sup>2</sup>,占比20.4%;中风险区面积为550 465.7 m<sup>2</sup>,占比70.3%;低风险区面积为72 528.5 m<sup>2</sup>,占比9.3%(图17、表4)。
